# 巨大地震にも異状なし

## 岩接着DKボンド工法®

鳥取県西部地震、芸予地震  
施工実績地調査記録

### 震央帯近辺の施工実績地追跡調査報告

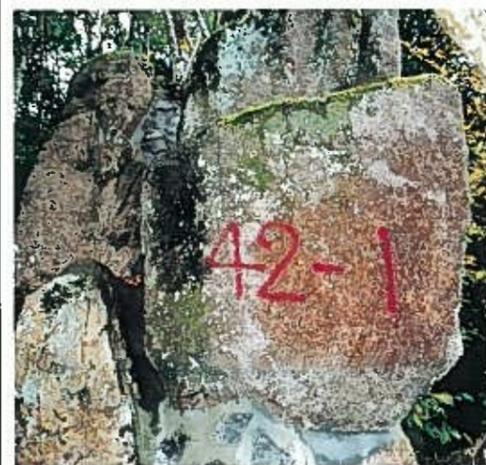
調査箇所 ③ 日南町菅沢

#### ●震央5KM地点堂々異状なし

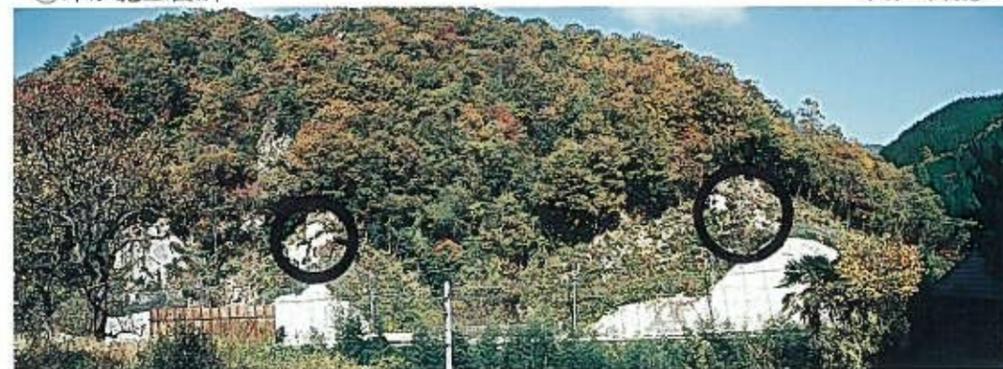
調査箇所 ⑫ 鳥取県根雨土木事務所 国道180号道路災害防除工事 日野町小河内

○印が施工箇所

平成11年度施工

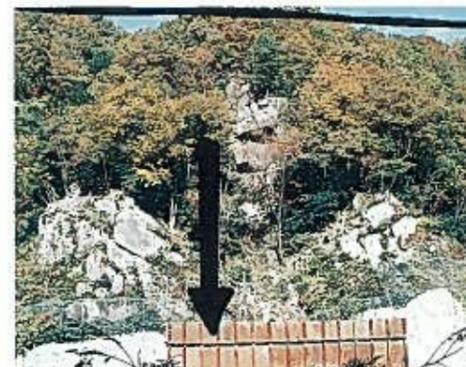
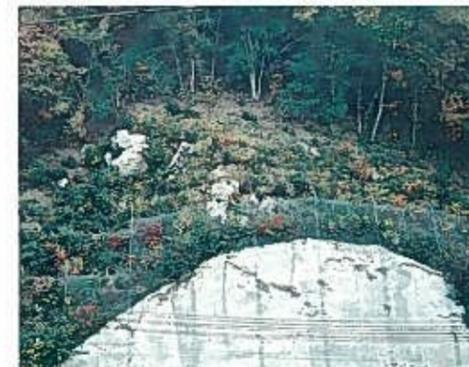
隣接地では、岩塊、土砂崩落により、ロックネット、擁壁、ストンガード破壊されている。

目地工施工箇所に一部亀裂発生のみである。モルタル吹付箇所に亀裂発生。

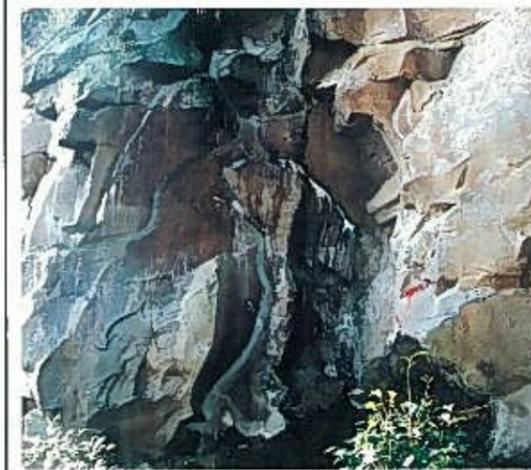
調査箇所 ⑨ 溝口町宇代

#### ●左の写真の隣接地 DKボンド工法異状なし

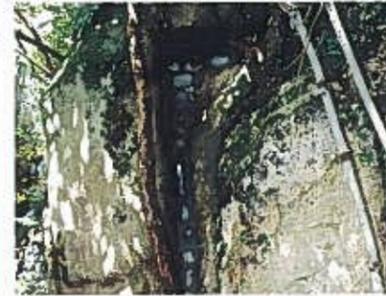
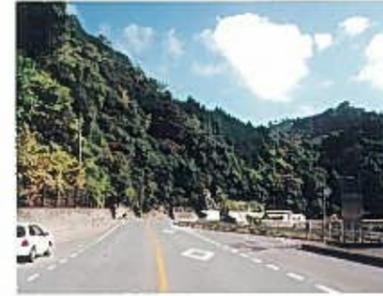
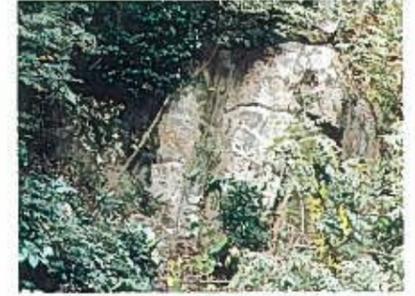
調査箇所 2 溝口町根雨原  
(震源から約10km地点、異状なし)

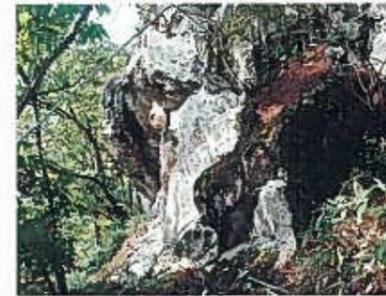
調査箇所 7 江府町武庫  
(下方に既設ロックネット施工箇所、異状なし)

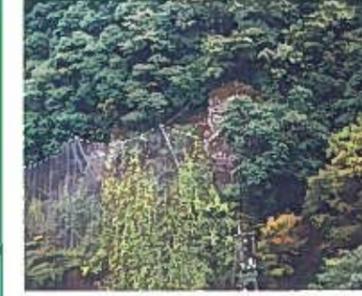
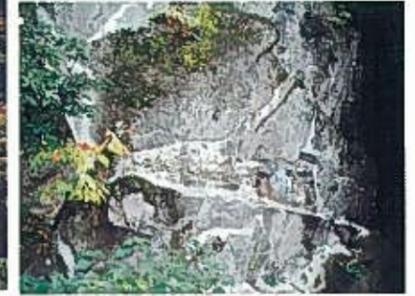
調査箇所 4 江府町江尾  
(国道181号沿い上部、異状なし)

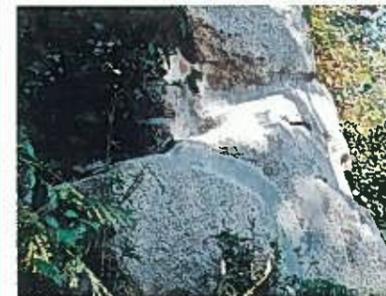
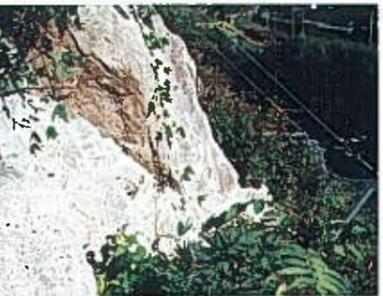
調査箇所 12 日野町小河内  
(震源から約5km一部クラック発生)

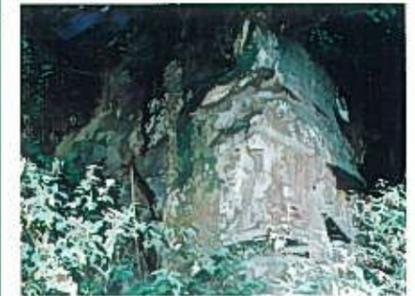
調査箇所 8 日野町金持  
(国道181号隣接地、異状なし)

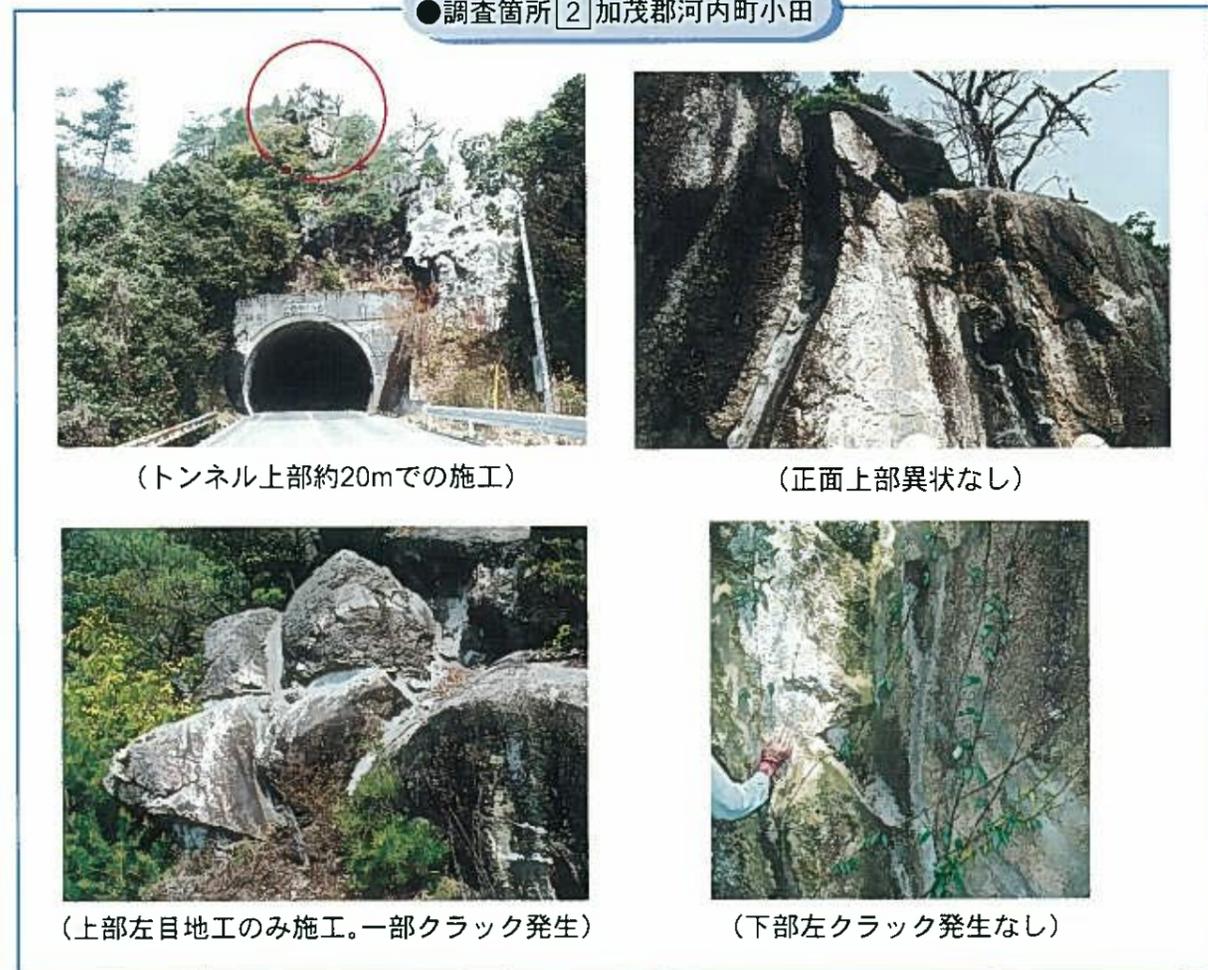
●調査箇所②加茂郡河内町小田

(トンネル上部約20mでの施工)

(正面上部異状なし)

(上部左目地工のみ施工。一部クラック発生)

(下部左クラック発生なし)

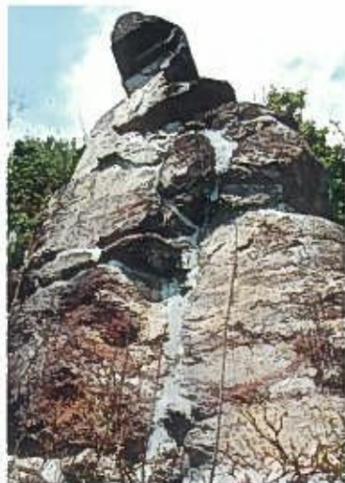
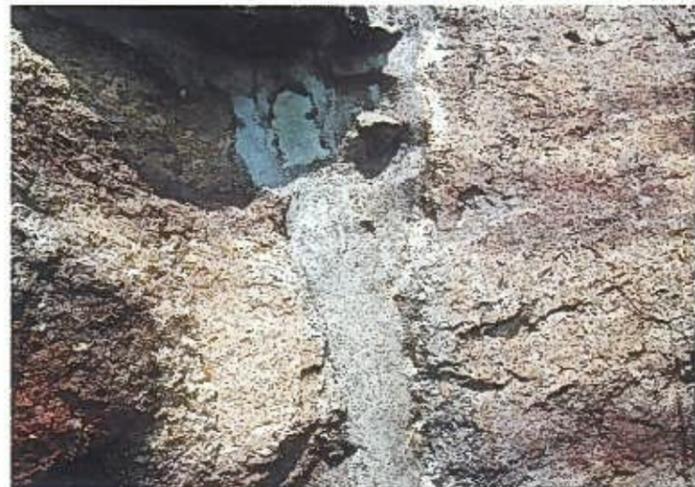
●調査箇所③ 庄原市本町  
(震度4地点、異状なし!!)

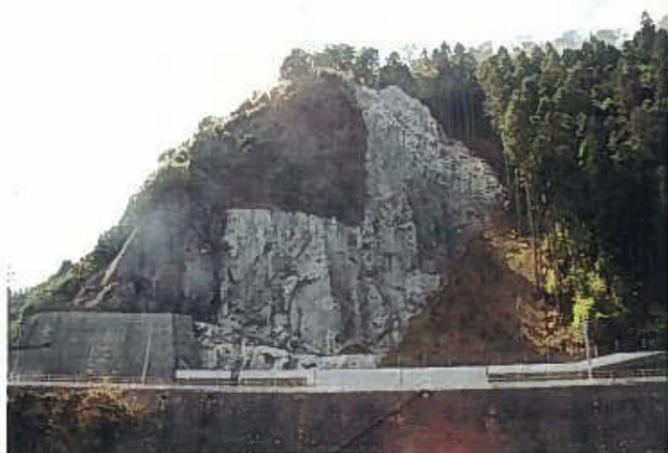
●調査箇所④ 神石郡油木町新免  
(岩接着工施工後、モルタル吹付、ロープネット併用、異状なし)

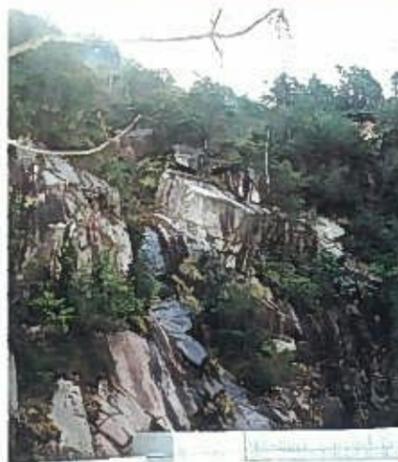
●調査箇所⑤ 大竹市後飯谷  
(国道186号ロックシェッド上部、異状なし)

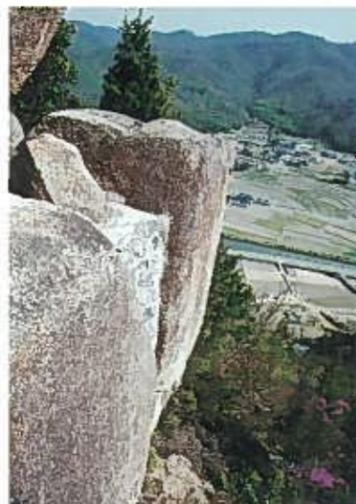
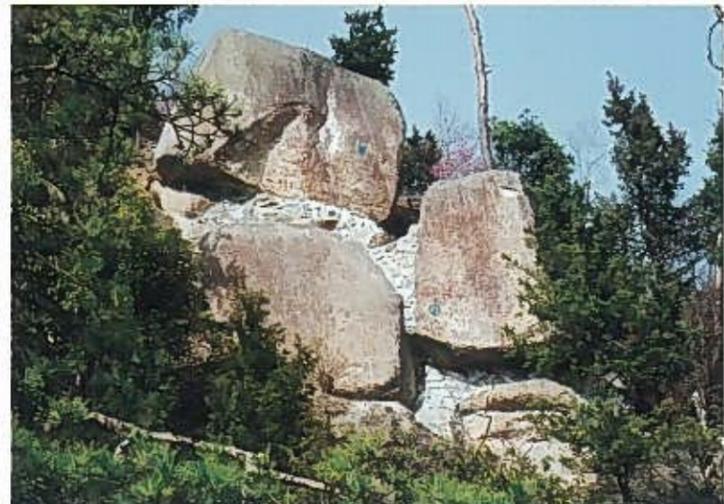
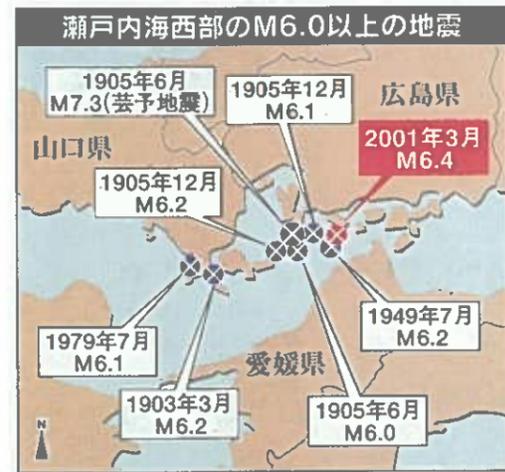
●調査箇所⑥ 御調郡御調町岩根  
(下方には民家が多数あり、異状なし)

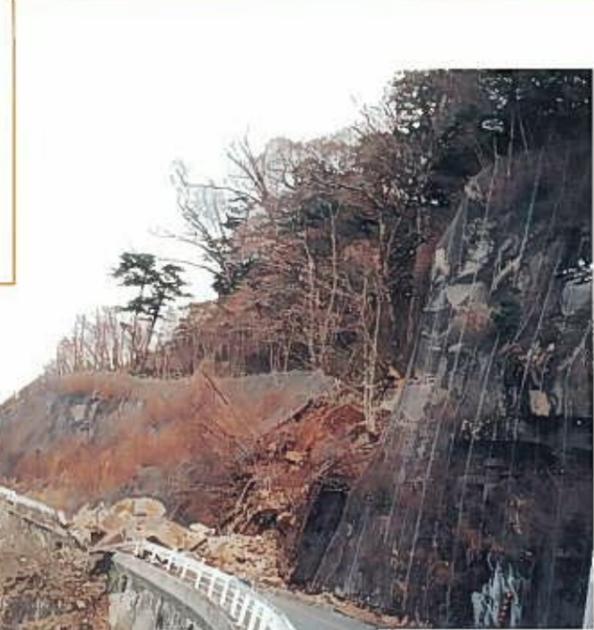
●石鎚スカイライン被災状況

ロックネット、ガードレールを破壊

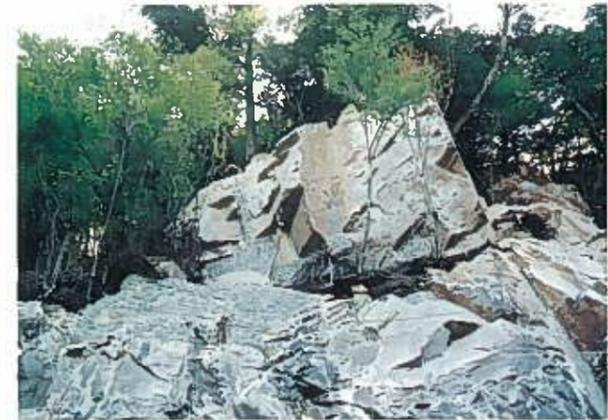
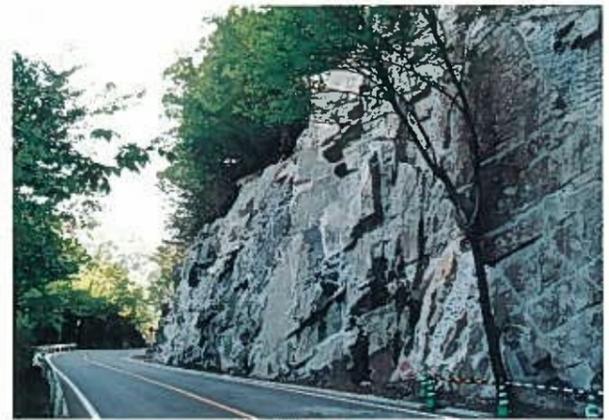
●調査箇所⑬ 上浮穴郡面河村太味川  
(施工箇所、異状なし)

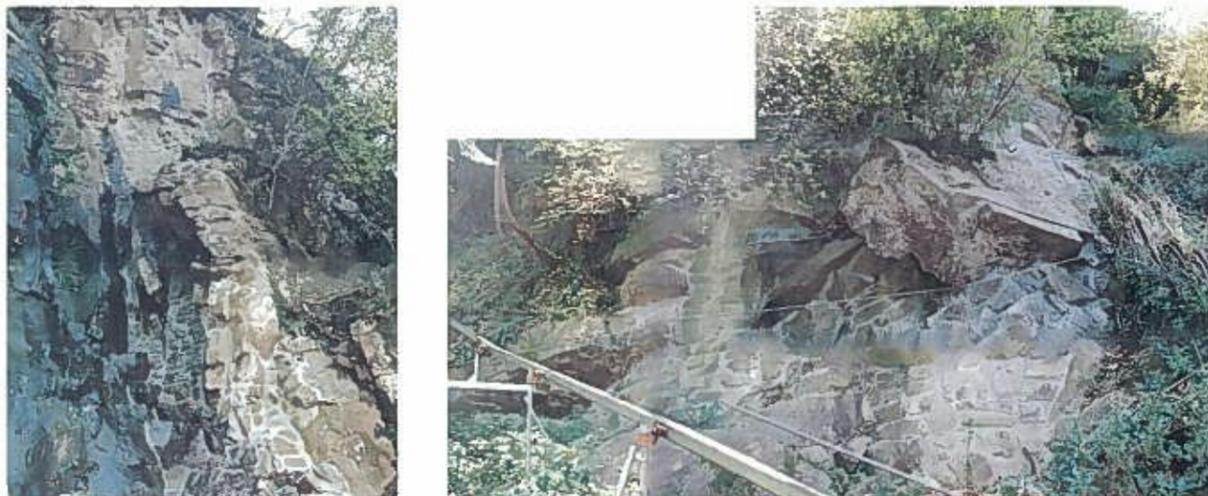
●調査箇所⑪温泉郡重信町上林  
(震源から約50km地点、異状なし)

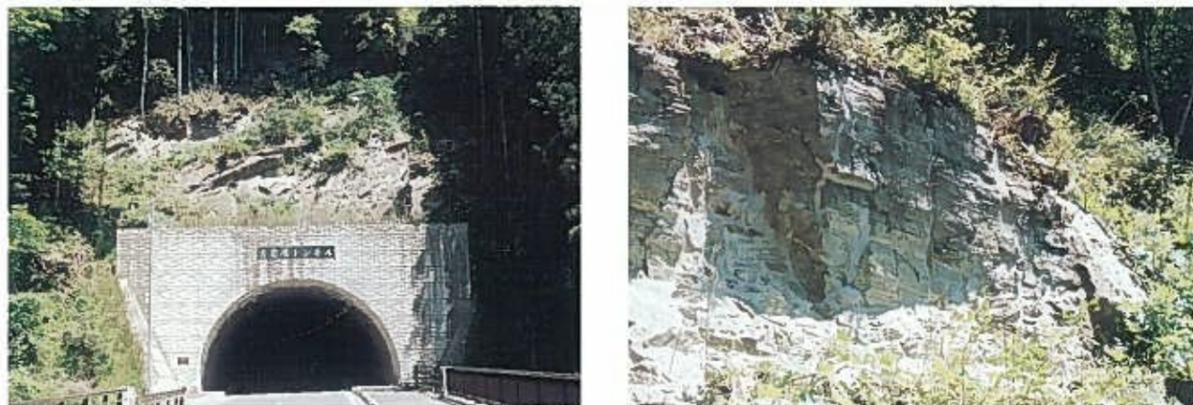
●調査箇所⑩上浮穴郡久万町直瀬  
(トンネル坑口上部の施工、異状なし)

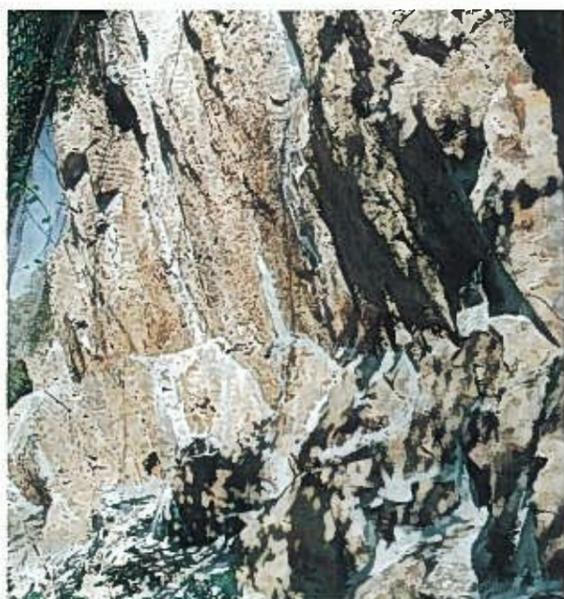
●調査箇所⑭伊予郡砥部町万年  
(施工後2年経過、異状なし)

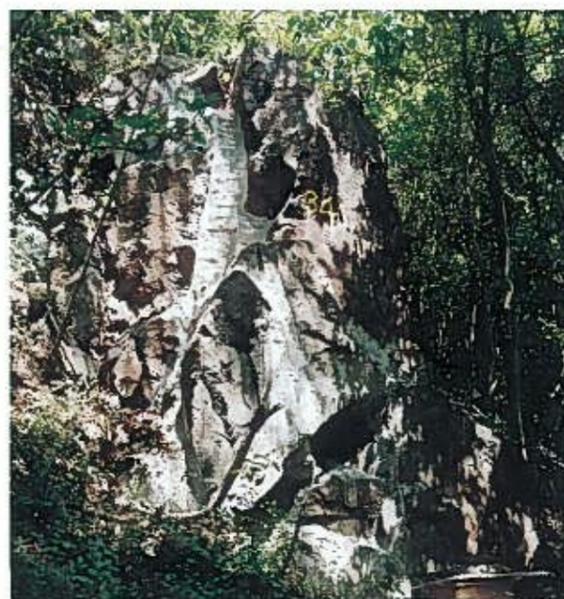
●調査箇所⑫新居浜市立川山  
(震源から約60km地点、異状なし)

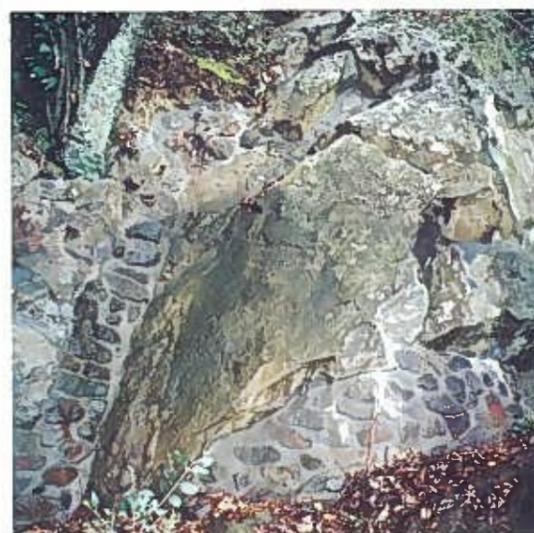
●調査箇所⑮幡多郡西土佐村  
(震度4地点、異状なし)

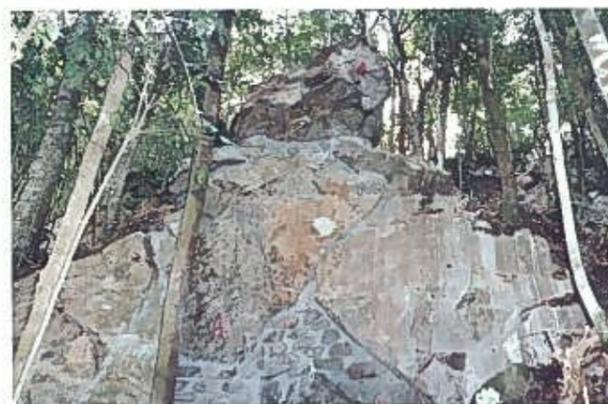
●調査箇所⑯幡多郡十和村川口  
(オーバーハングした上部岩塊も、異状なし)

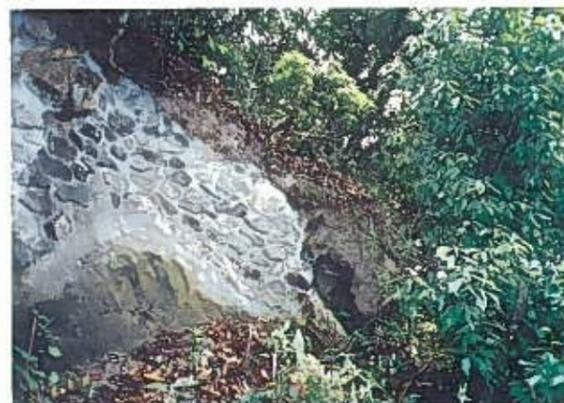
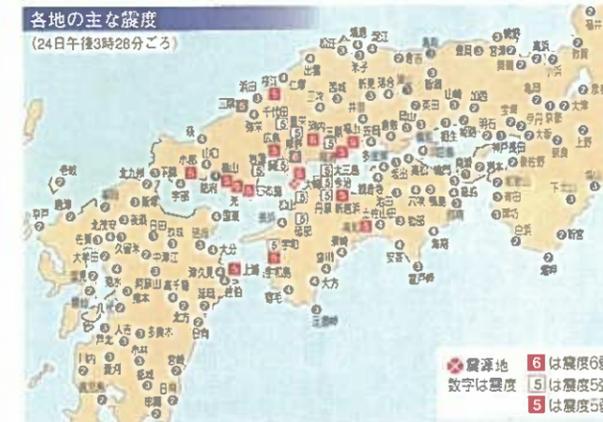
●調査箇所⑱中村市磯ノ川  
(施工後2年経過、異状なし)

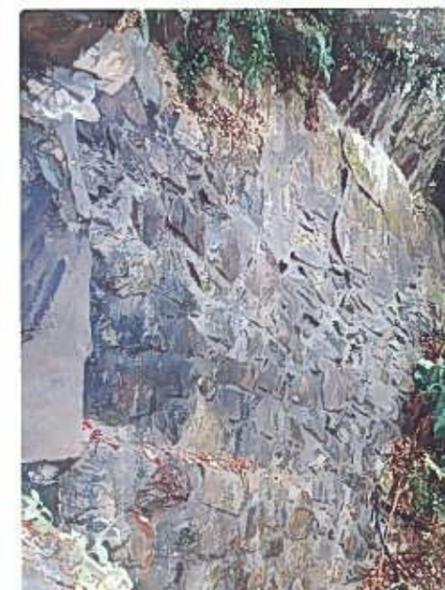
●調査箇所⑰土佐清水市貝ノ川  
(根固部、全く異状なし)

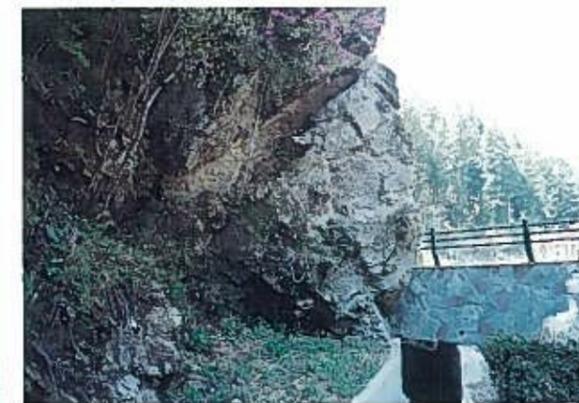
●調査箇所⑲土佐郡本川村桑瀬  
(震源から約79kmの地点、異状なし)

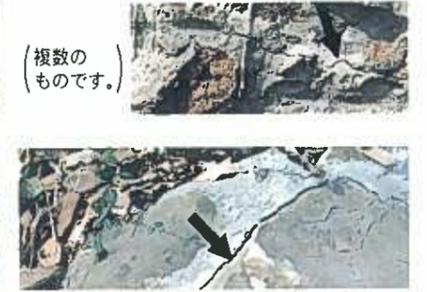
●収縮性の過多によるクラック発生

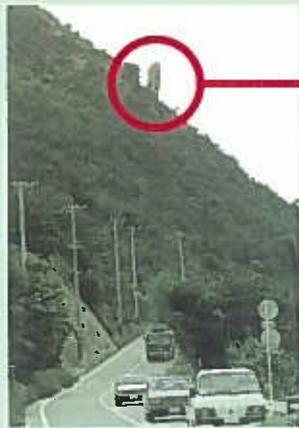
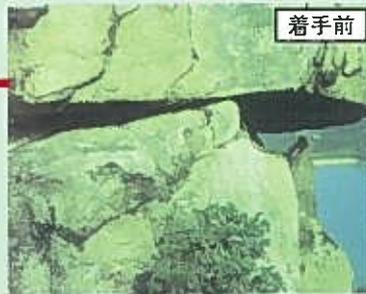
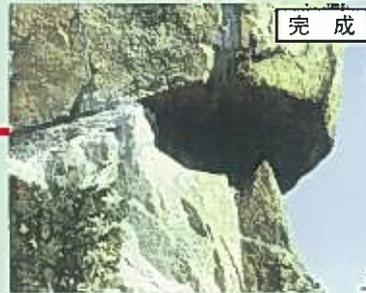
'77 道路災害防除工事  
岡山県玉野建設事務所

●岩接着・DKボンド工法の本格実施の第1号工事として、昭和52年岡山県当局より発注いただいたものです。

**24年**を経て何ら異常ありません。
