# 岩接着 DK ボンド工法

## 2010年追跡調査

落石災害防止協会

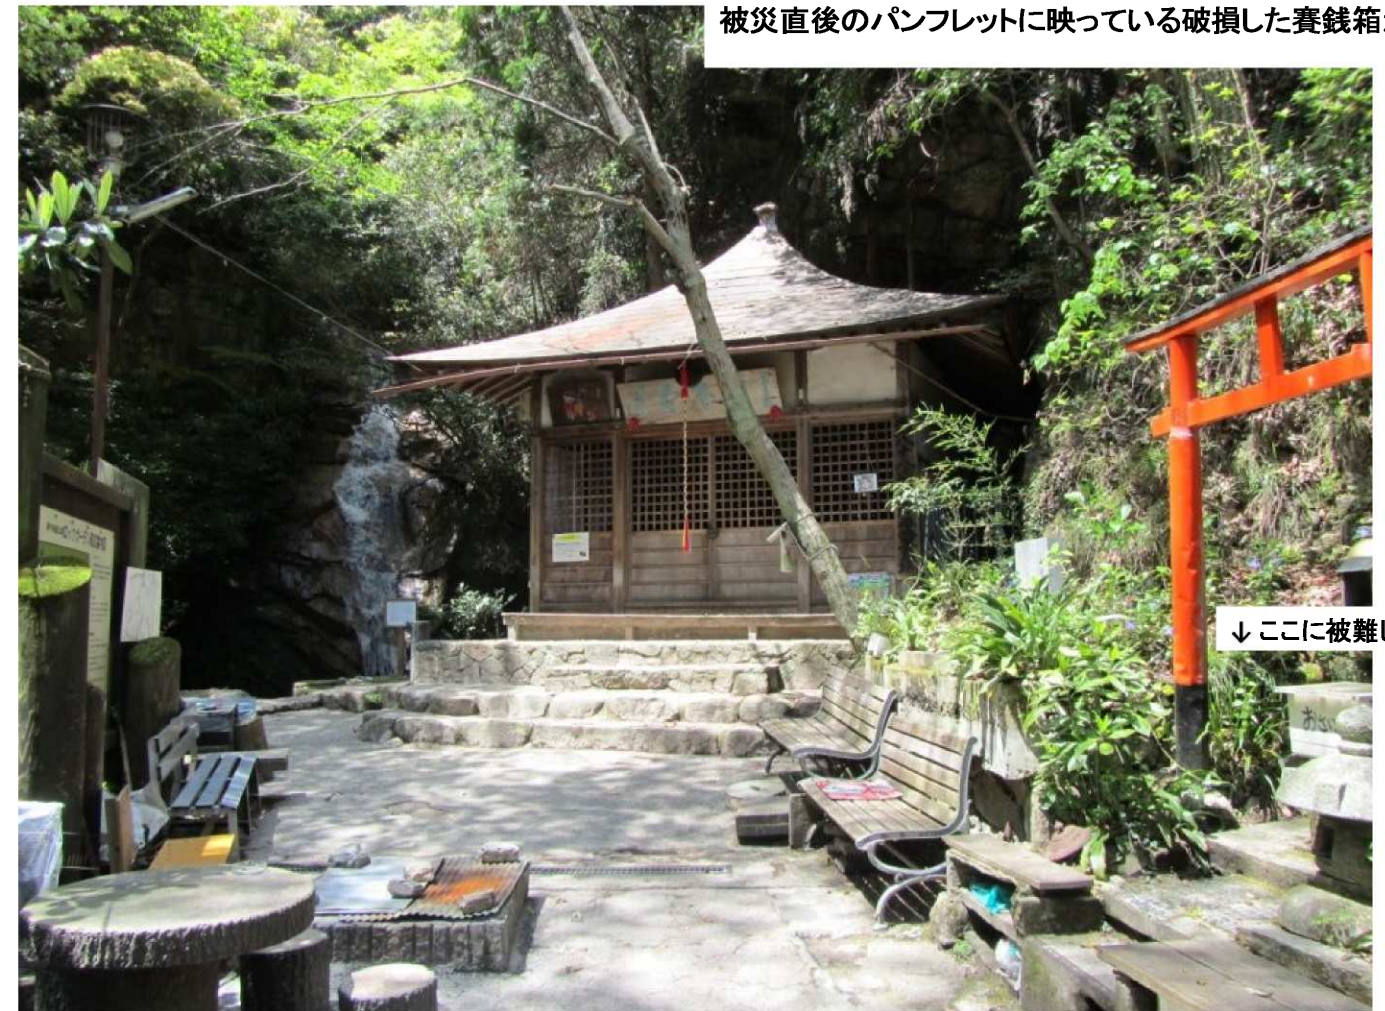
[別冊パンフレット]に掲載する、1995年の大地震発生時直後の確認調査以来15年を経過していますが、岩接着DKボンド工法施工箇所には草木が茂り、目地モルタルには苔も生息して完全に自然に溶け込んでいます。

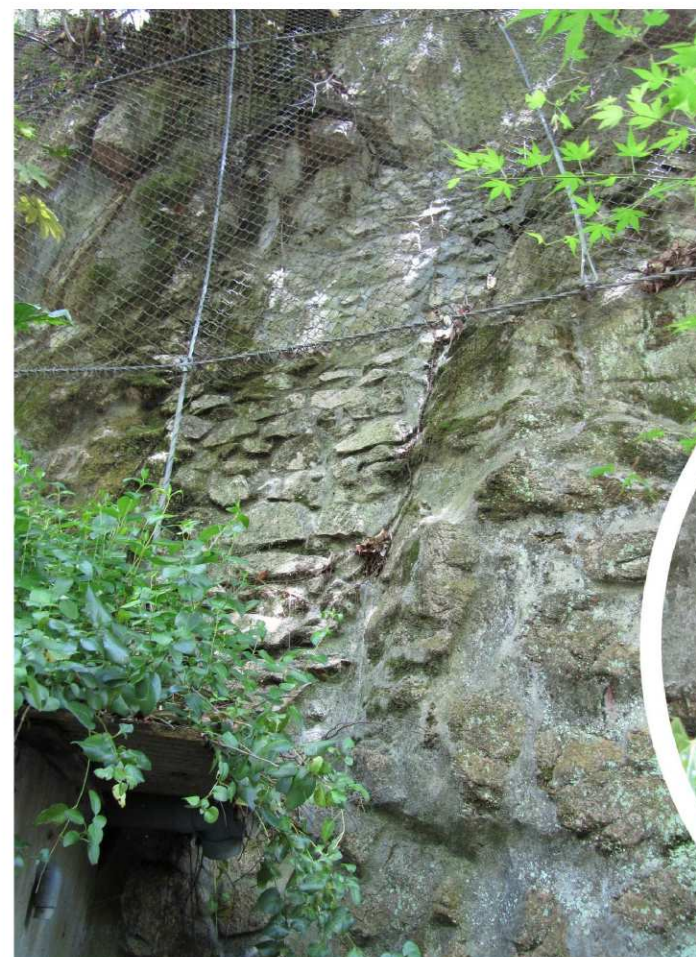
神社はきれいに修築されていて、被災直後のパンフレットに映っている破損した賽銭箱が

↓ここに被災している。

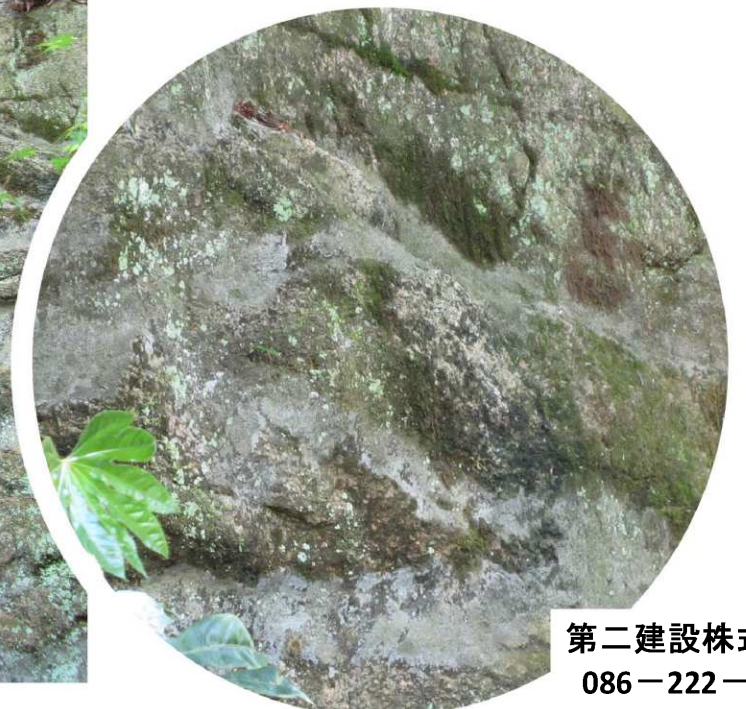
目地モルタルには苔も生息して、剥離もなく完全に自然に溶け込んでいます。

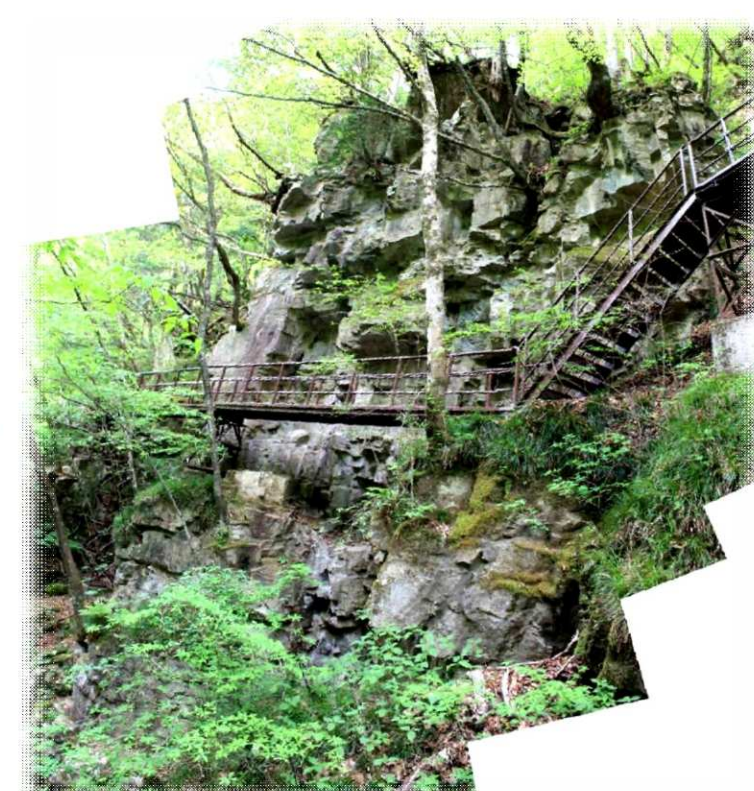
2010年 異状なし

巖立公園内の遊歩道沿いに岩接着DKボンド工法は施工されており、冬期は常に氷点下(最低 $-18^{\circ}\text{C}$ )となるが、接着モルタルのクラックor剥離は見られない。  
13年経過し、対策箇所には苔の生息が確認でき、より**自然で安全な景観**となっている。

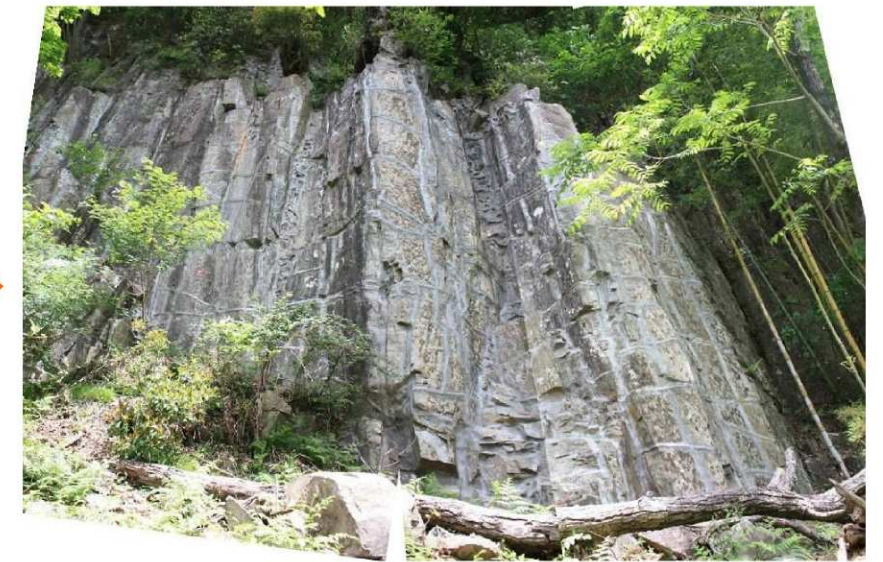
2010年 異状なし！

岩接着DKボンド工法施工後6年経過しているが、接着モルタルのクラックor剥離は見られない。対策箇所には苔の生息が確認でき、より**自然で安全な景観**となっている。

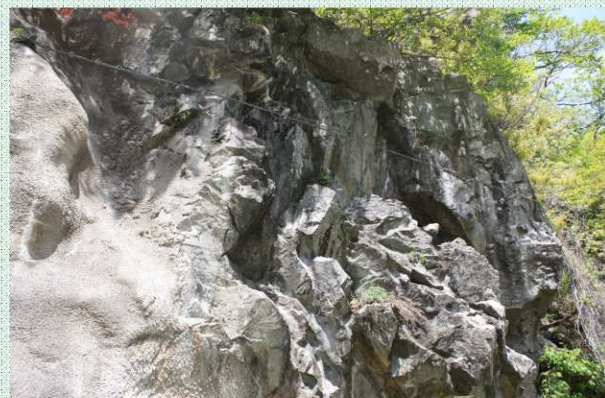
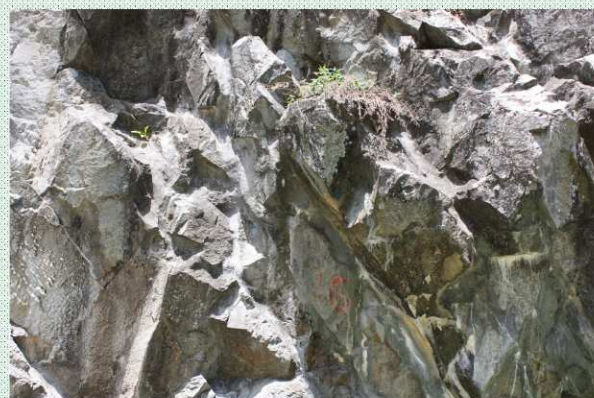
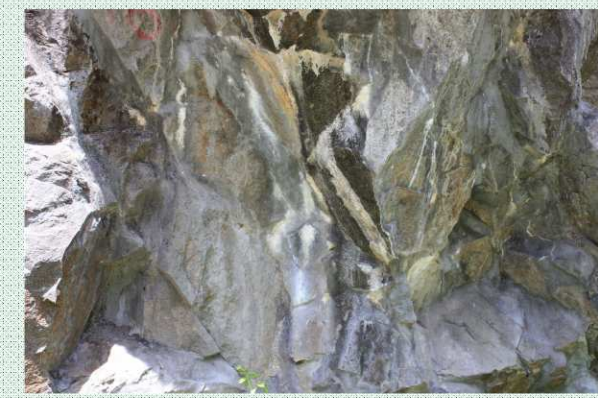
2010年追跡調

岩接着DKボンド  
工法施工後20年  
経過しているが、  
接着モルタルのク  
ラックor剥離は見  
られない。対策箇  
所には苔の生息  
が確認でき、より  
**自然で安全な景  
観**となっている。

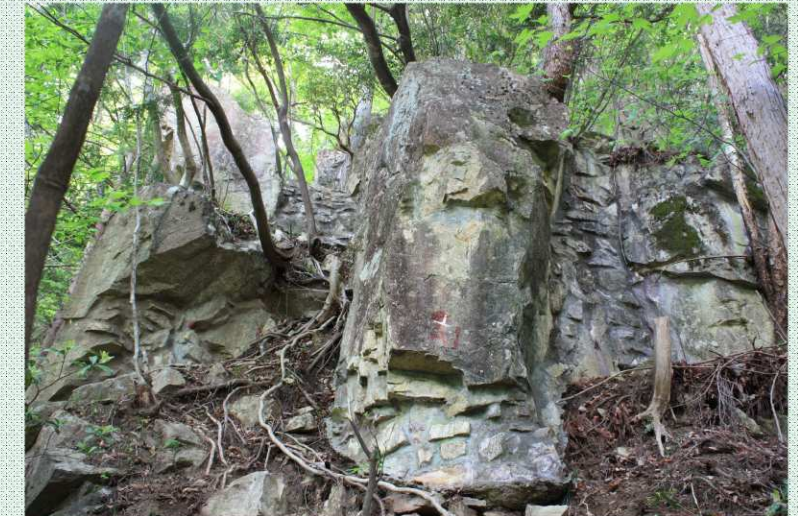
2010年 異状なし

岩接着DKボンド工法施工後20年経過しているが、接着モルタルのクラックor剥離は見られない。対策箇所には苔の生息が確認でき、より**自然で安全な景観**となっている。

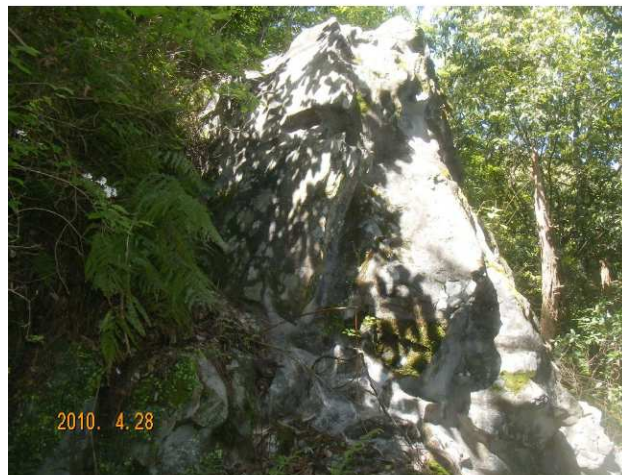
17 第72号 貝の川復旧治山工事

| | 発注先 | 施工期 | 工事名 | 工事場所 | 第一回点検報告 | | | 第二回点検報告（今回） | | |
|---|---|---|---|---|---|---|---|---|---|---|
| 17 | 高知県中村林業事務所 | 平成9年度 | 第72号 貝の川復旧治山工事 | 土佐清水市 貝の川 | 〃 | 〃 | 3年経過 | 〃 | 異常無し | 12年経過 |

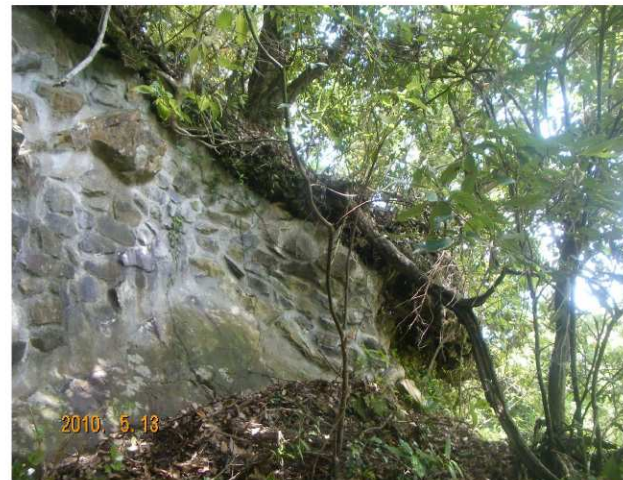
18 平成10年度 磯ノ川防災3件工事

| | 発注先 | 施工期 | 工事名 | 工事場所 | 第一回点検報告 | | | 第二回点検報告（今回） | | |
|---|---|---|---|---|---|---|---|---|---|---|
| 18 | 建設省中村工事事務所 | 平成11年度 | 平成10年度 磯ノ川防災3件工事 | 中村市 磯ノ川 | 〃 | 〃 | 1年経過 | 〃 | 〃 | 10年経過 |

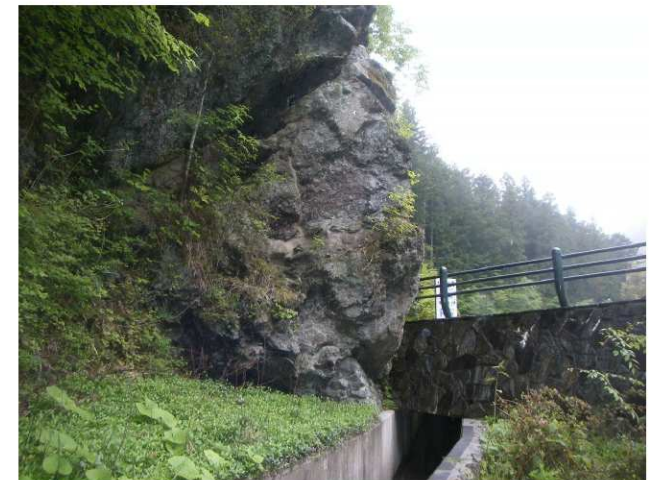
19 国道194号 交通安全施設等整備工事

| | 発注先 | 施工期 | 工事名 | 工事場所 | 第一回点検報告 | | | 第二回点検報告（今回） | | |
|---|---|---|---|---|---|---|---|---|---|---|
| 19 | 高知県本山人土木事務所 | 平成11年度 | 国道194号 交通安全施設等整備工事 | 土佐郡 本川村 桑瀬 | 〃 | 〃 | 1年経過 | 〃 | 〃 | 10年経過 |

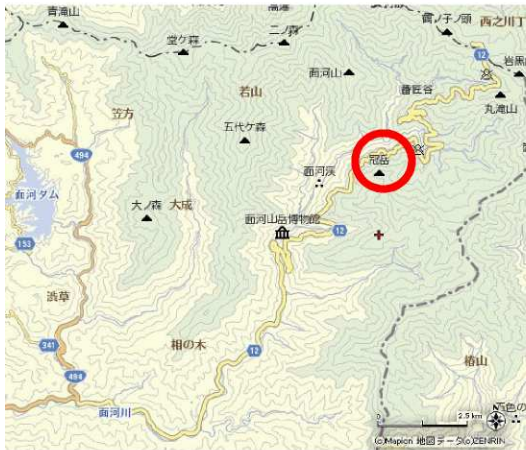
西条久万線(県道12号)石鎚スカイライン6.5キロ地点

現場は県道12号沿い(地元では西条久万線と呼ぶ)である。  
特にこの地点は石鎚スカイラインと呼ばれる道路沿いである。今回調査した現場を初めに北方200Mに渡ってボンドの現場が続いている。

<6.5k ;今回調査部、施工きれいで状況良し

<6.6k-6.8k ;ピンを多数刺していたり、ネットとの併用多い。  
モルタル剥離あり。色も白く表面をなでただけのようなモルタルもある。

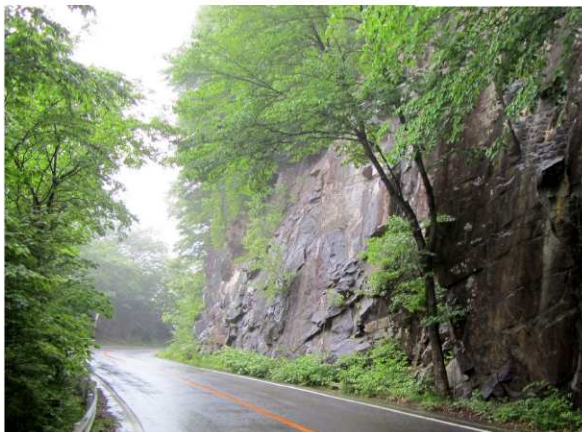
## H22.6月現在 異常なし

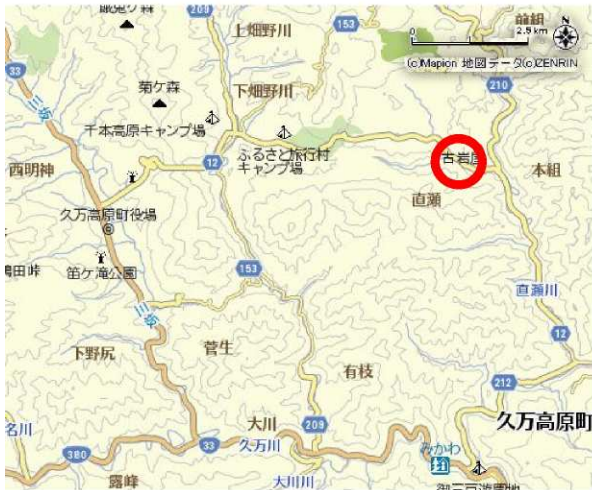
剣道12号沿い古岩屋トンネル上部

現場は県道12号沿い古磐屋トンネルの上部付近である。(東西の道路にかかるトンネルの東側)

現在は木々によって岩肌は全観できないが、  
崩落の様子などはなかった。

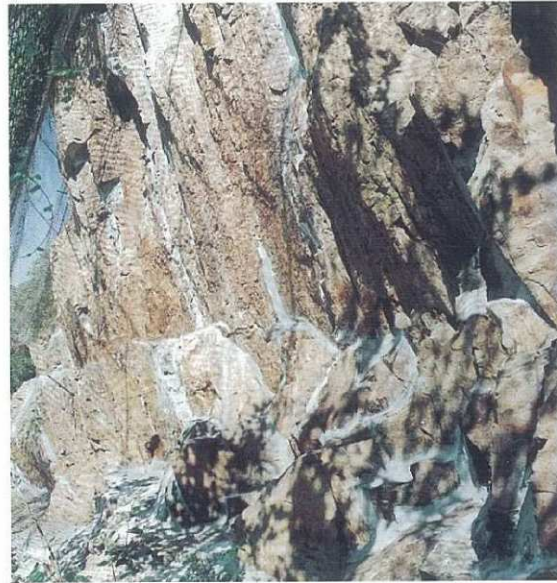
現場は当時からネットとの併用である。  
一部ネット内上部からの落石がみられたが、  
落下岩にモルタルの後がないために施工箇所より上部の岩の落下であると推測できる。

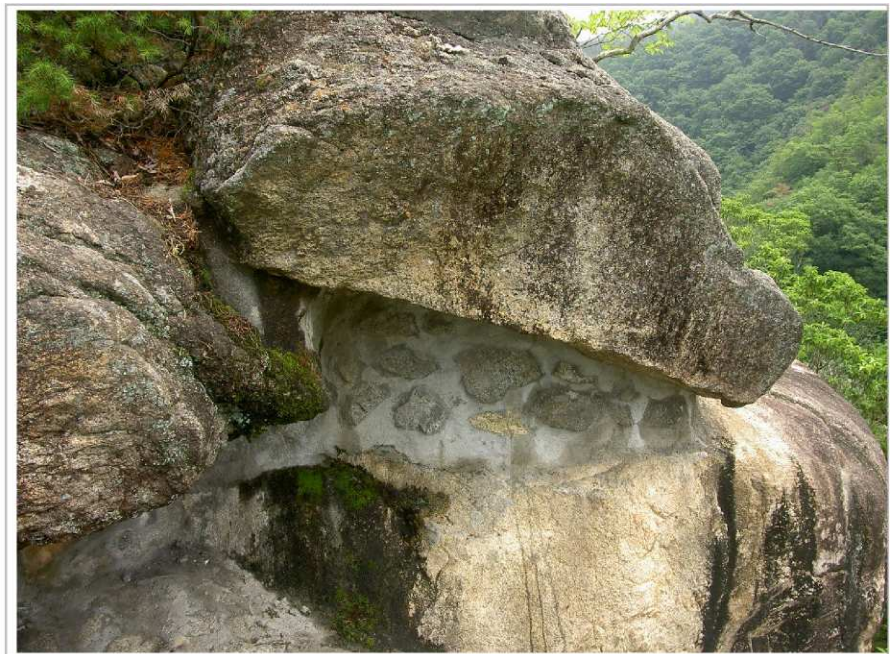
異状なし

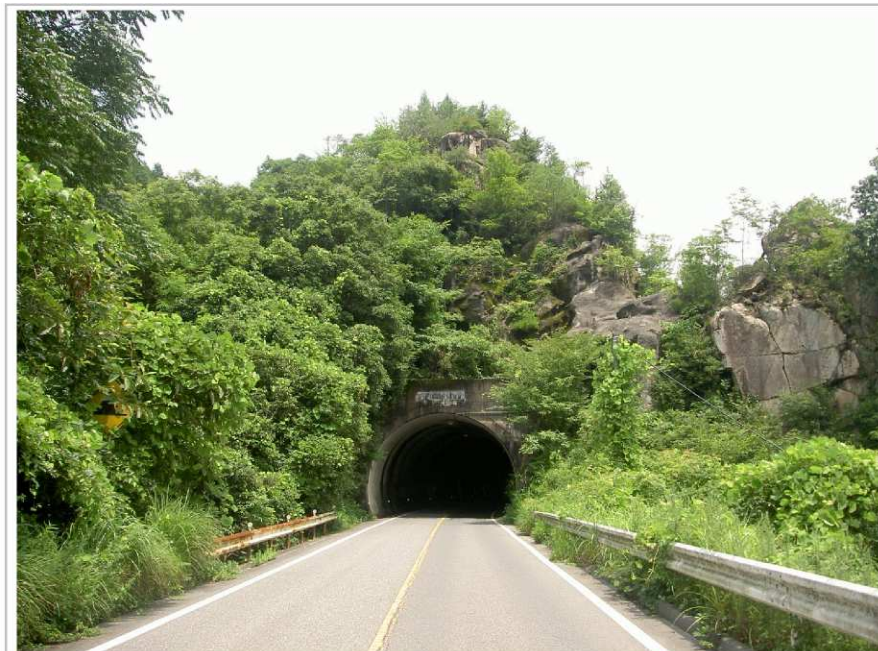
トンネル上部異状なし

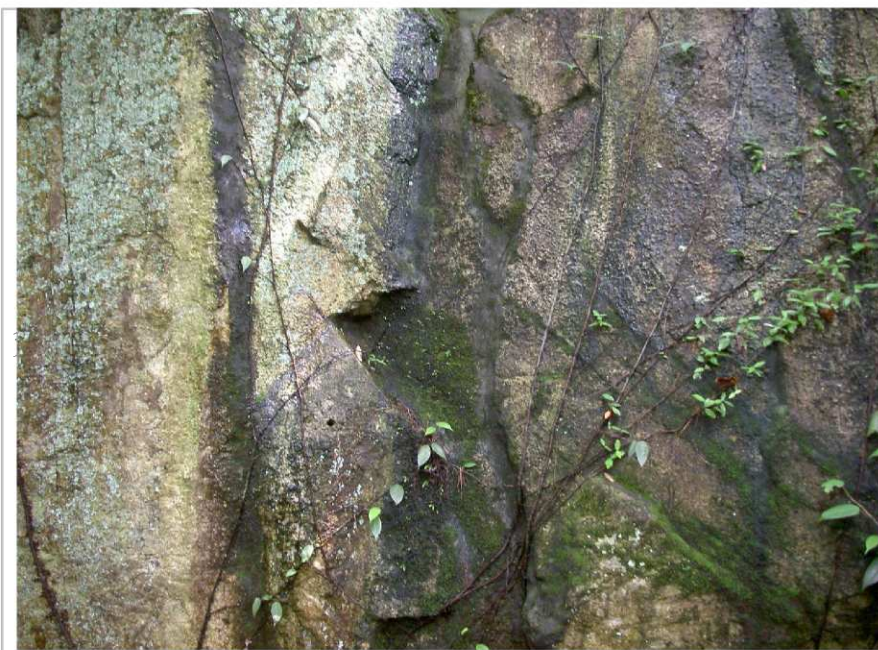
目地部に苔発生

施工時に着色はしていませんが

現地に馴染んでいます。

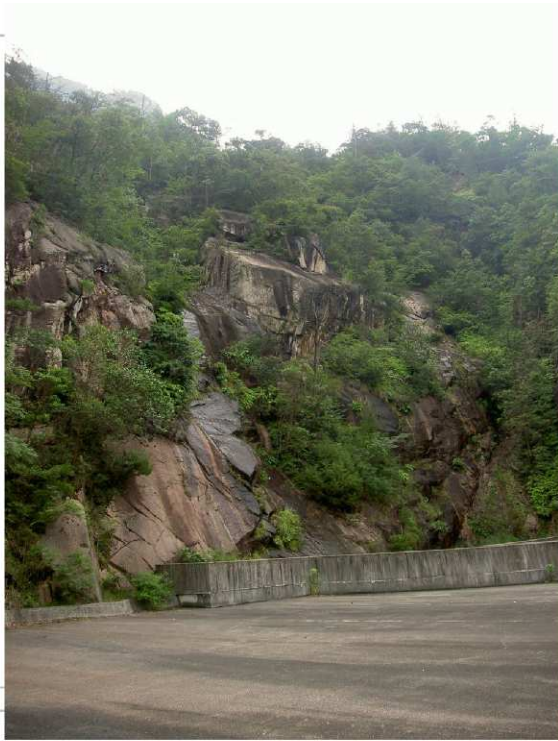
ロックシェッド上部異状なし

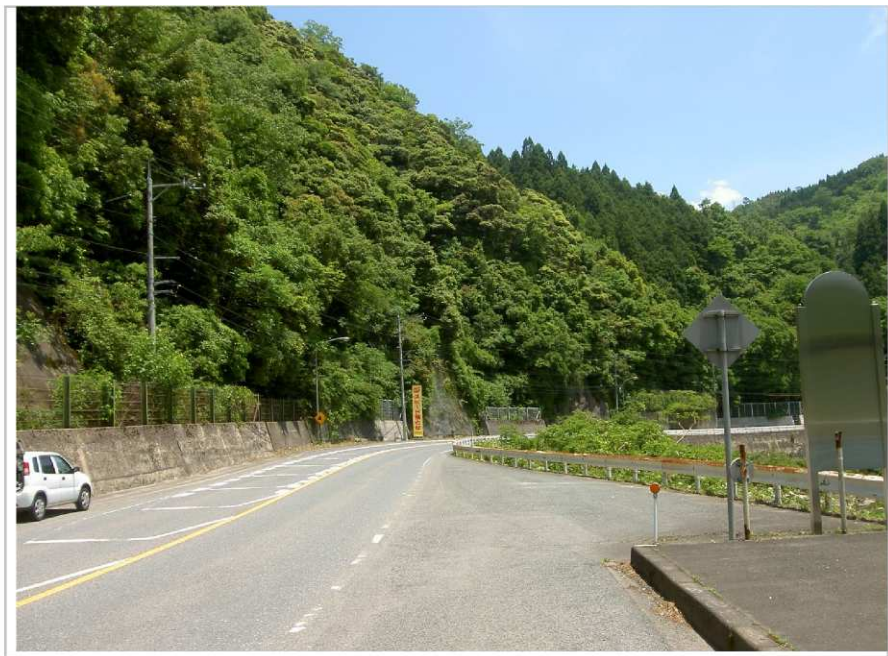
異状なし

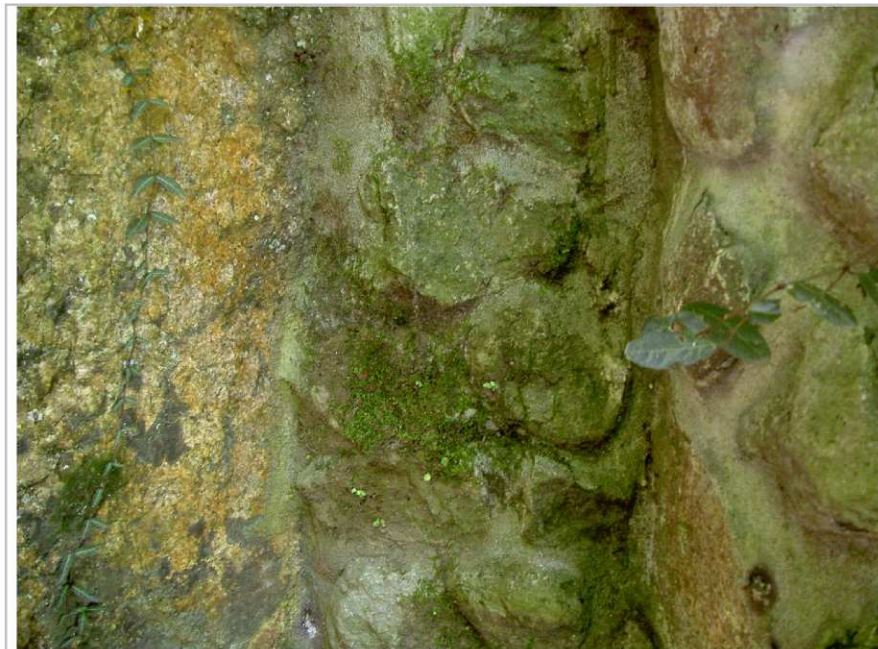
石積部に苔

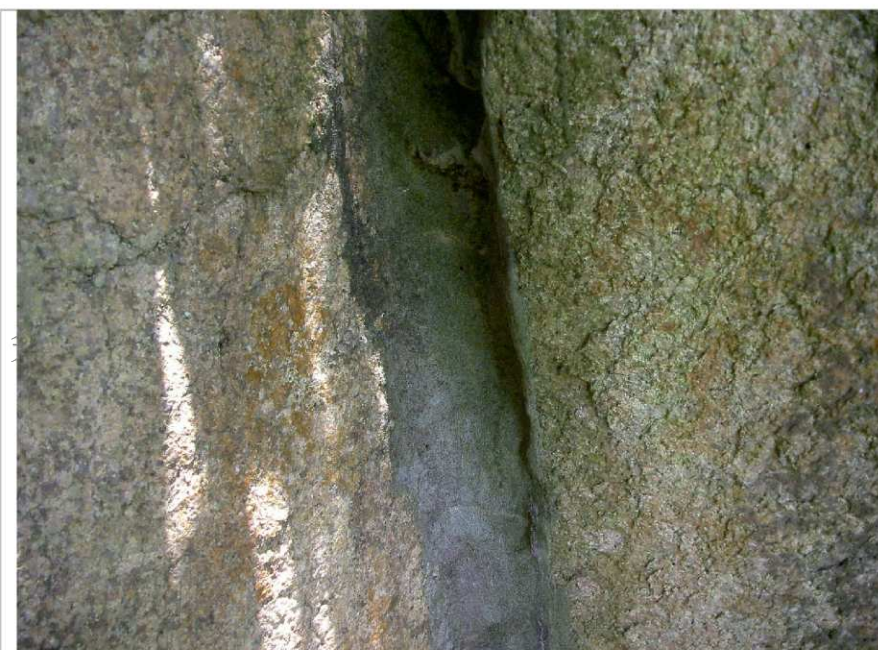
目地施工部異状なし

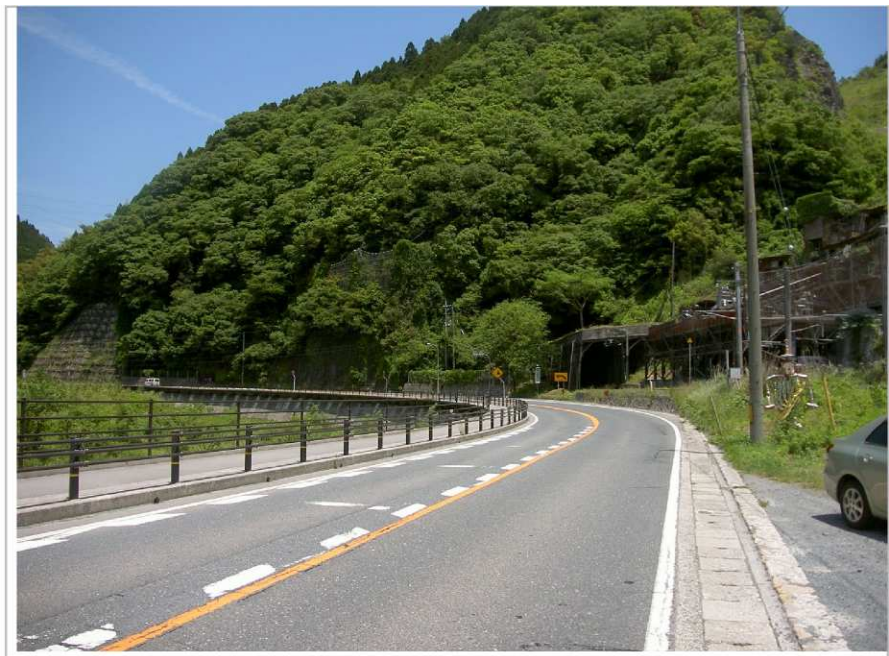
下方から確認 異状なし

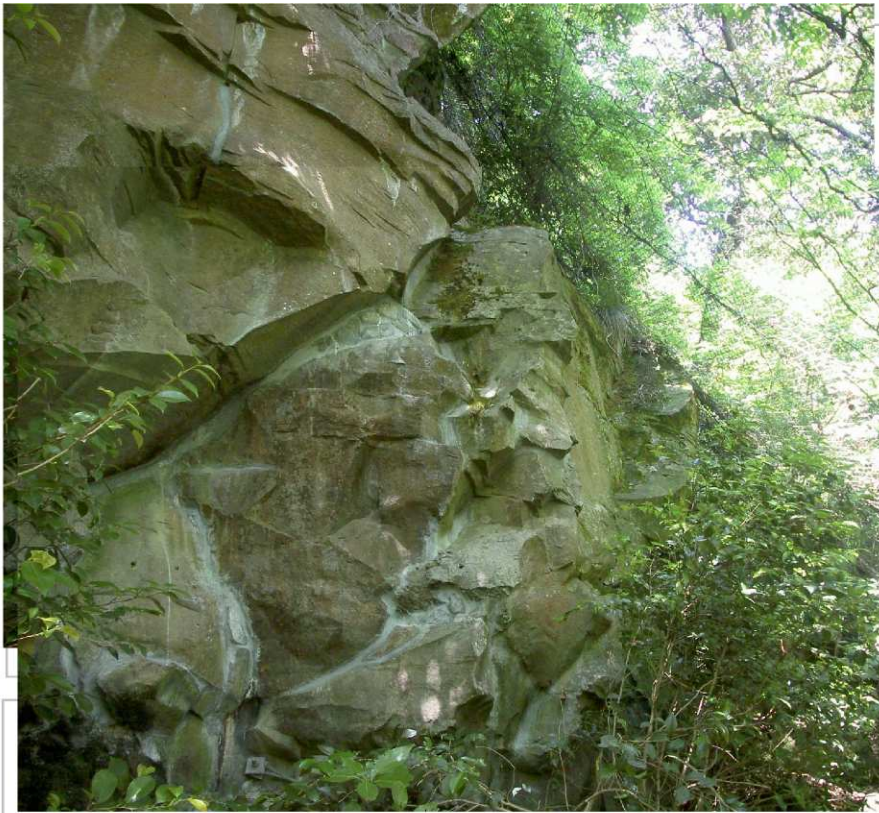
異状なし

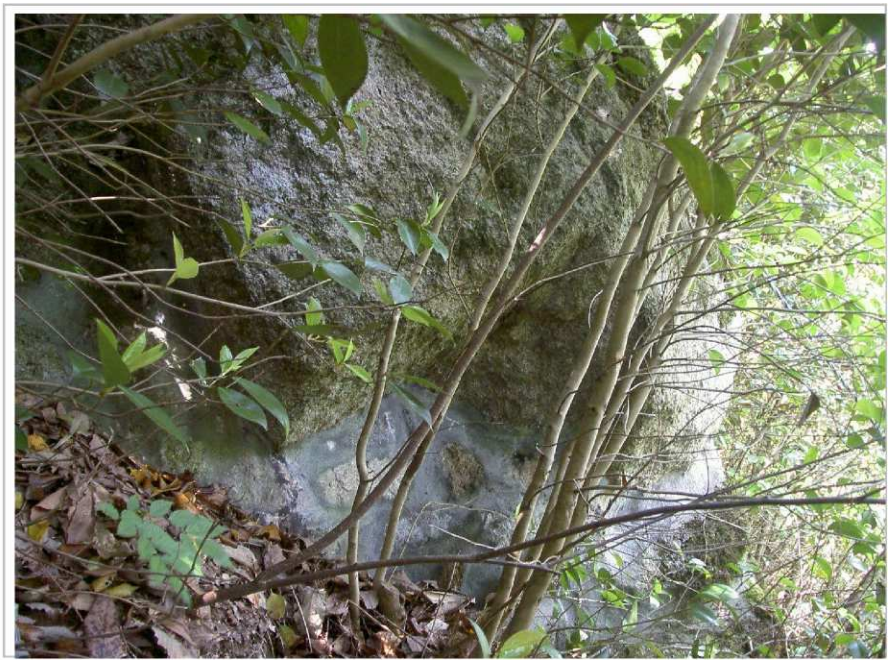
異状なし
