# 岩接着 DK ボンド工法

## 2010年追跡調査

落石災害防止協会

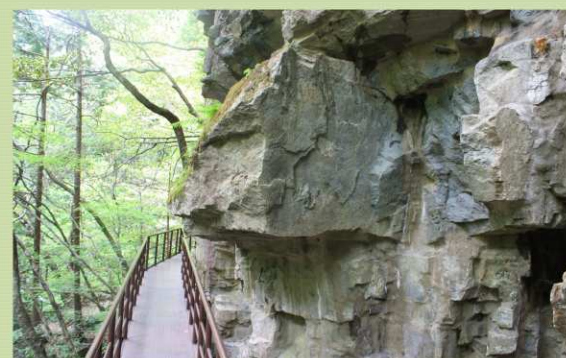
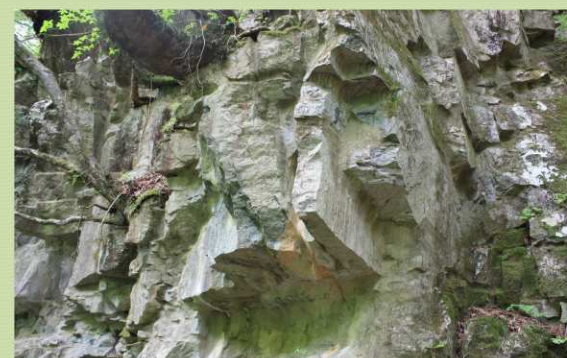
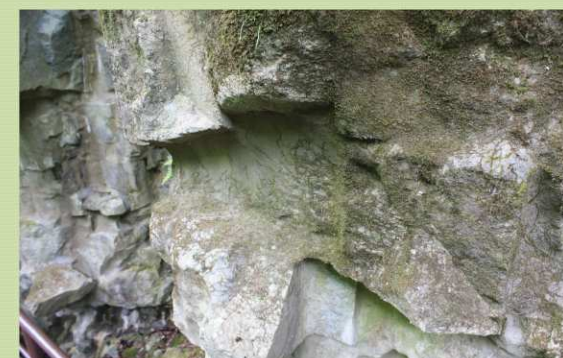
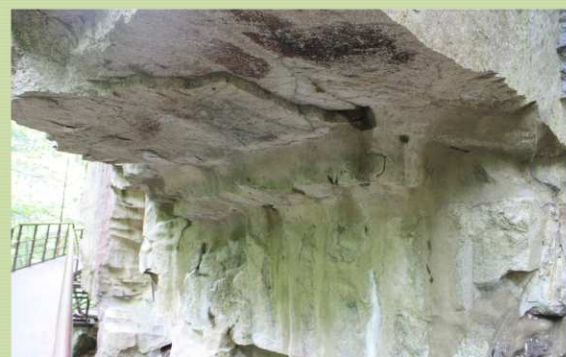
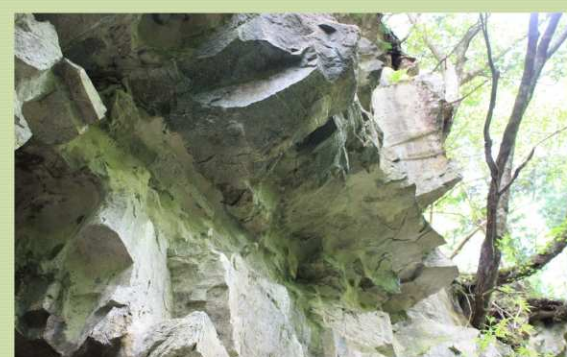
13年経過  
異状なし！

巖立公園内の遊歩道沿いに岩接着DKボンド工法は施工されており、冬期は常に氷点下(最低 $-18^{\circ}\text{C}$ )となるが、接着モルタルのクラックor剥離は見られない。  
13年経過し、対策箇所には苔の生息が確認でき、より**自然で安全な景観**となっている。

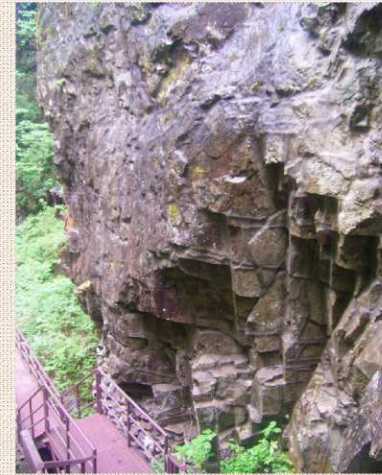
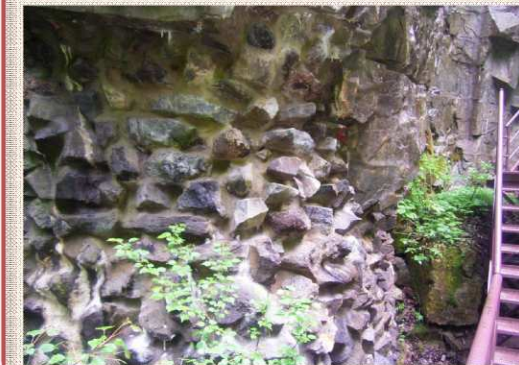
8年経過  
異状なし！

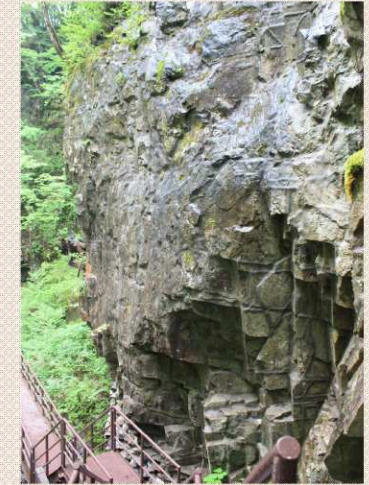
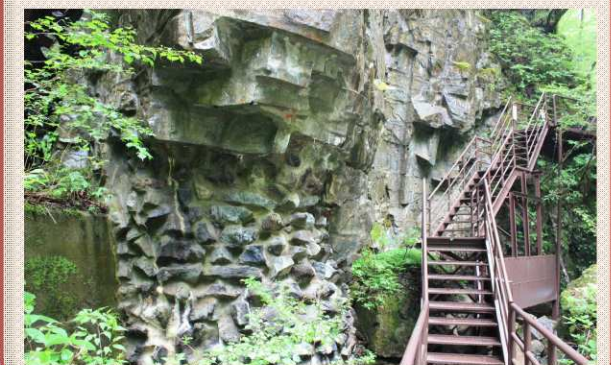
2007年 異状なし！

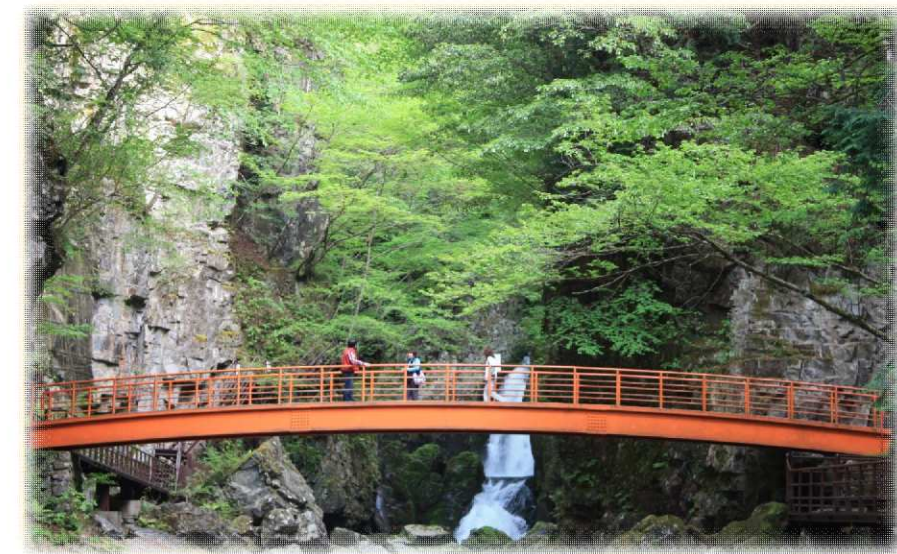
2010年 異状なし！

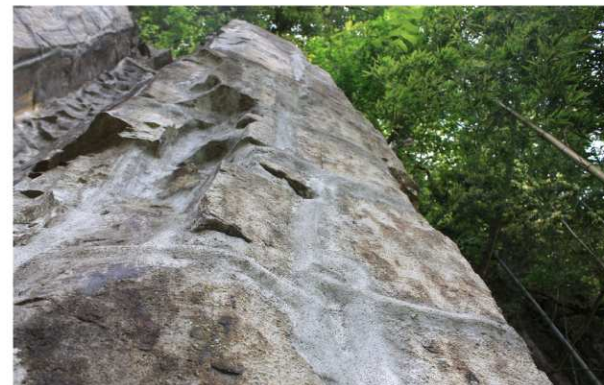
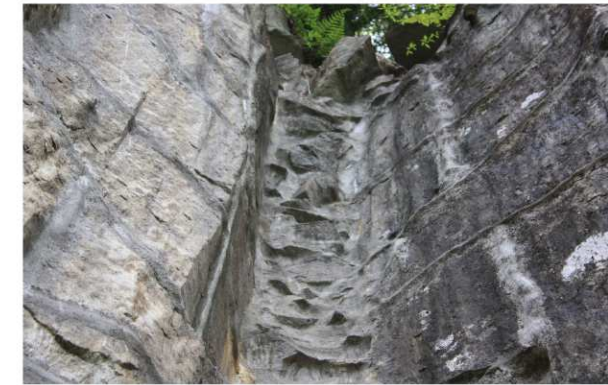
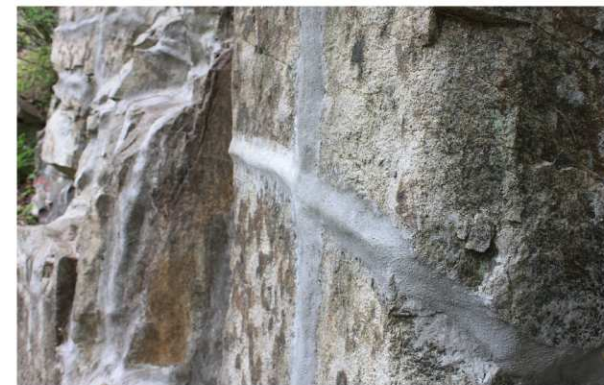
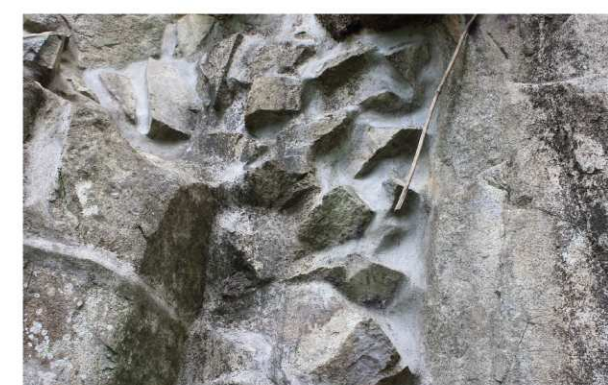
6年経過  
異状なし！

岩接着DKボンド工法施工後6年経過しているが、接着モルタルのクラックor剥離は見られない。対策箇所には苔の生息が確認でき、より**自然で安全な景観**となっている。

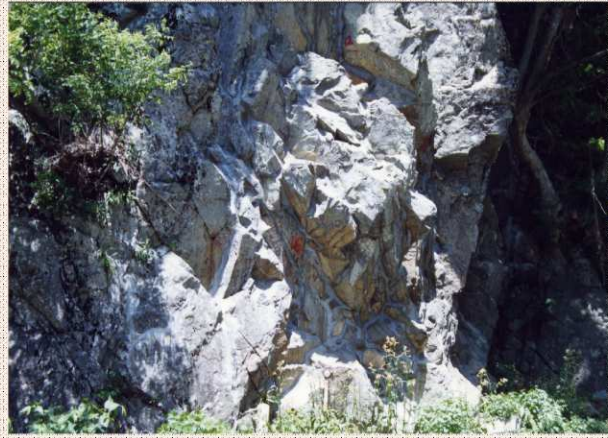
1991年 異状なし

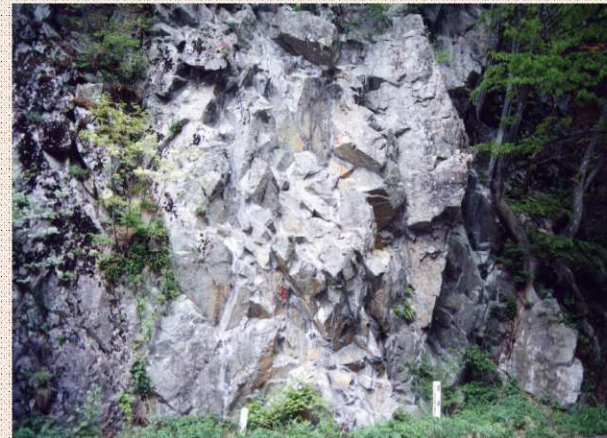
1995年 異状なし

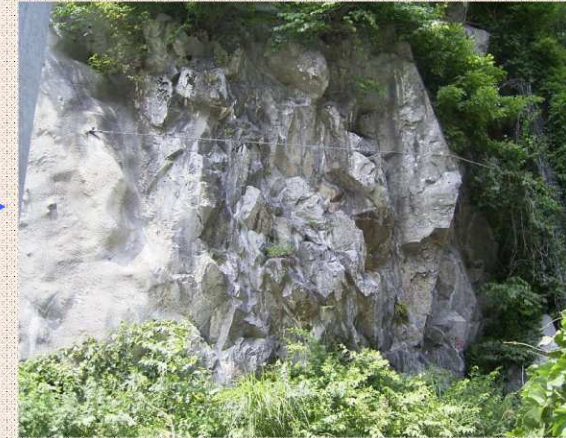
2006年 異状なし

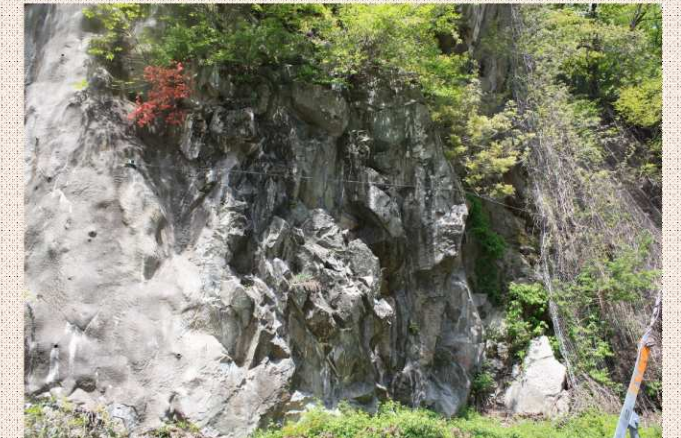
2010年 異状なし

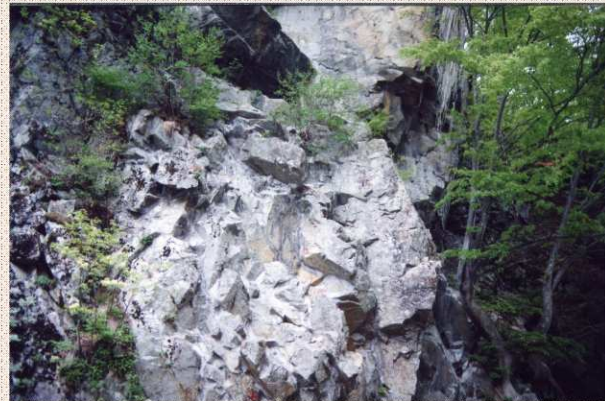
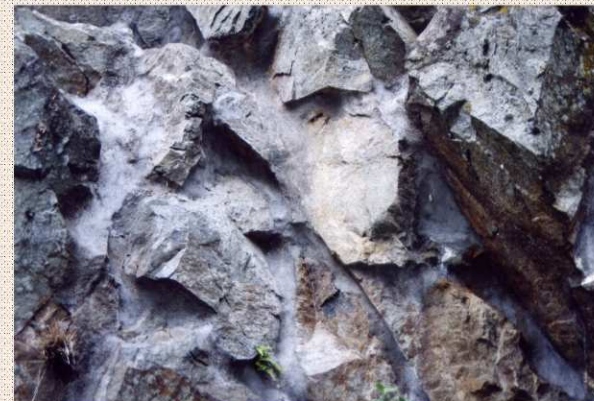
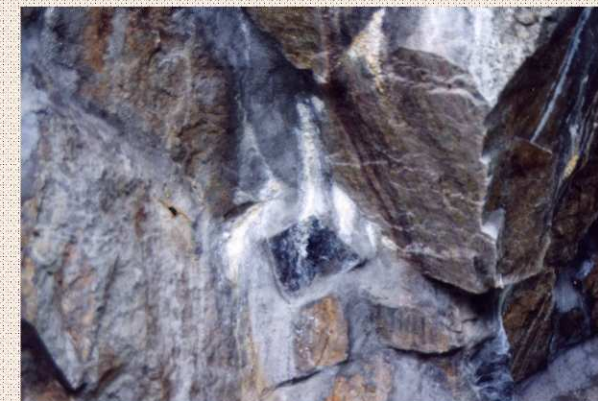
2010年追跡調

岩接着DKボンド  
工法施工後20年  
経過しているが、  
接着モルタルのク  
ラックor剥離は見  
られない。対策箇  
所には苔の生息  
が確認でき、より  
**自然で安全な景  
観**となっている。

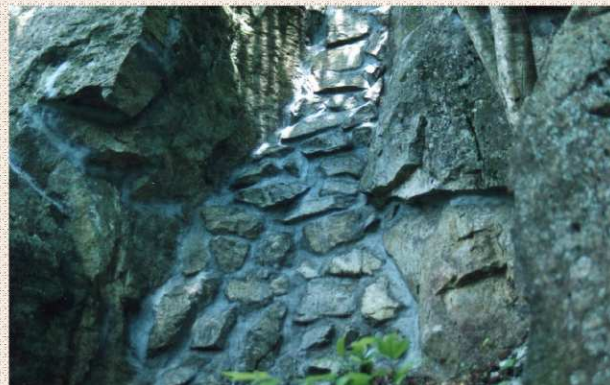
1991年 異状なし

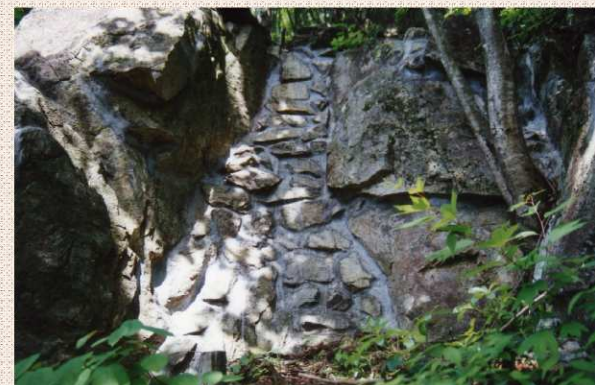
1992年 異状なし

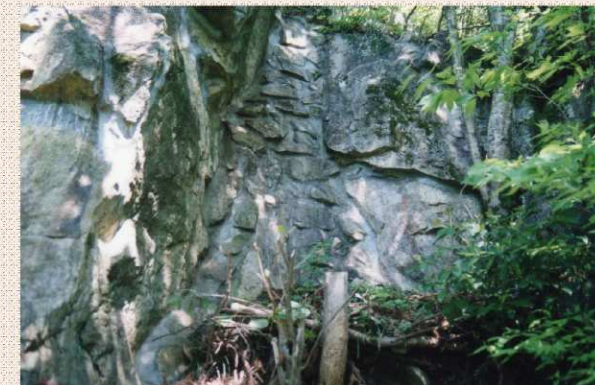
1995年 異状なし

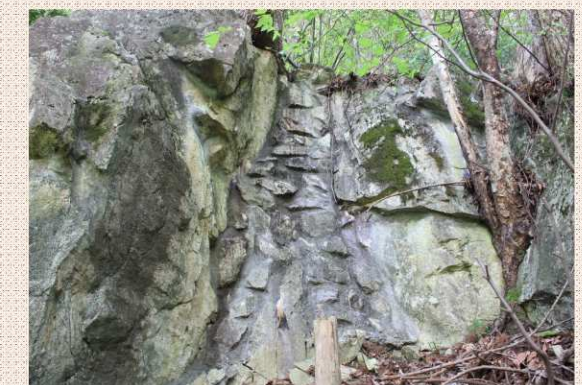
2010年 異状なし

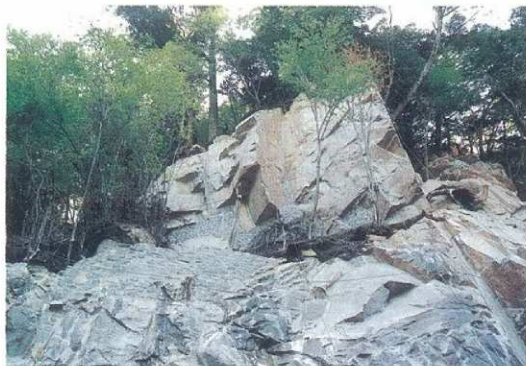
## H13.4月頃(地震後)異常無し

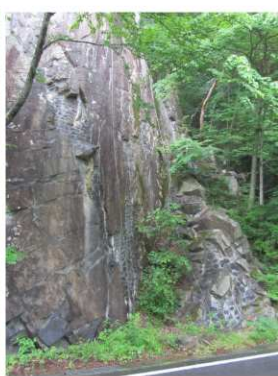
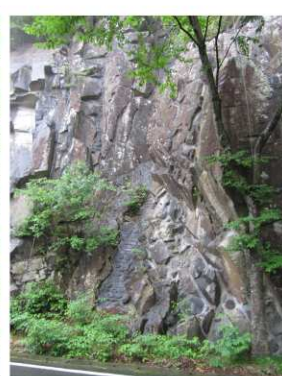
## H22.6月現在 異常なし

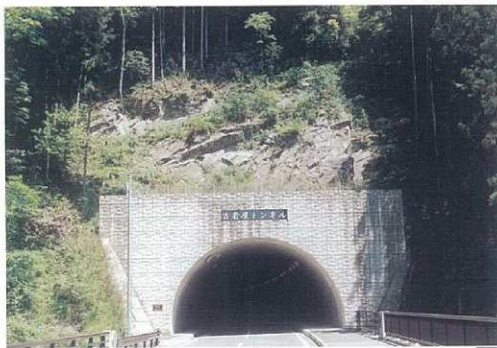
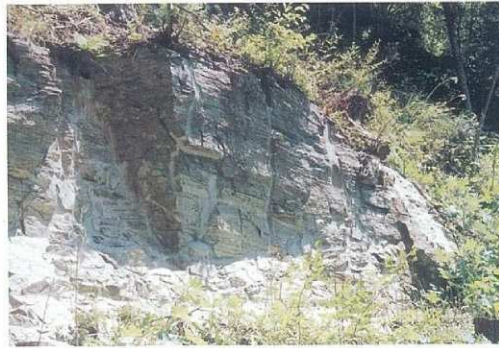
H13.4月頃(地震後)異常無し

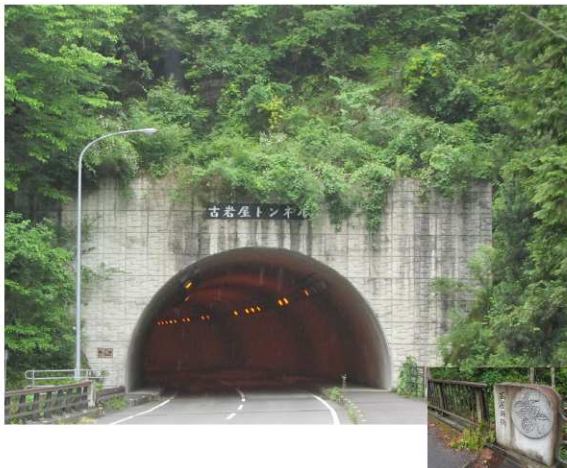
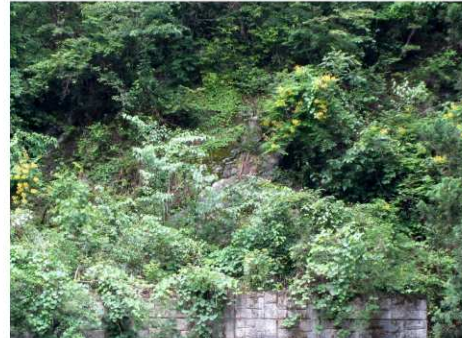
H22.6月現在 異常なし

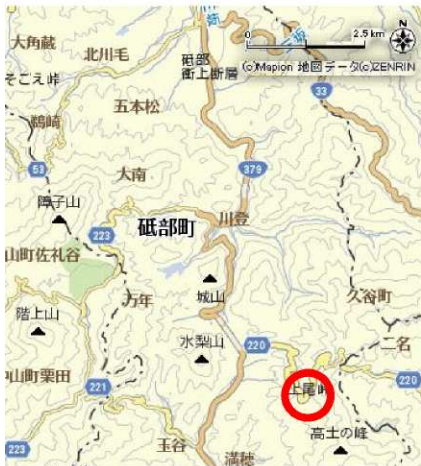
芸予地震(H13.3)後追跡調査  
実績NO.1399 愛媛；伊予郡砥部町万年 施工；H11.09～H12.03

現場は当時からネットとの併用である。  
一部ネット内上部からの落石がみられたが、  
落下岩にモルタルの後がないために施工箇所より上部の岩の落下であると推測できる。

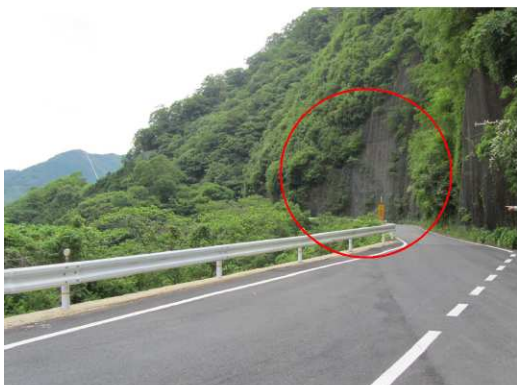
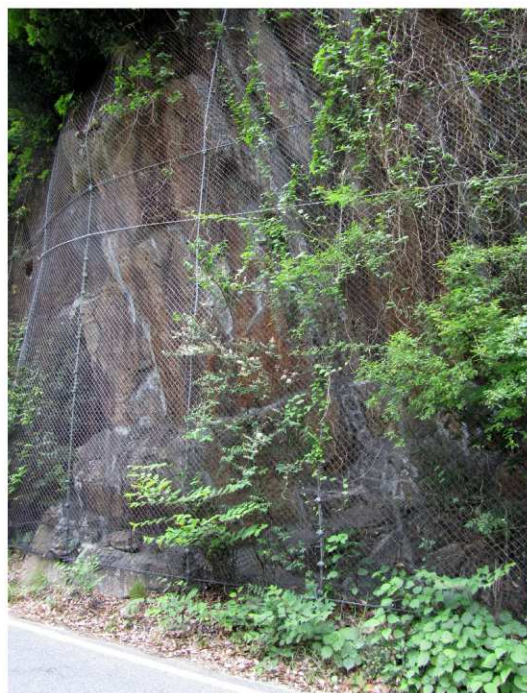
H22.6月現在 異常なし

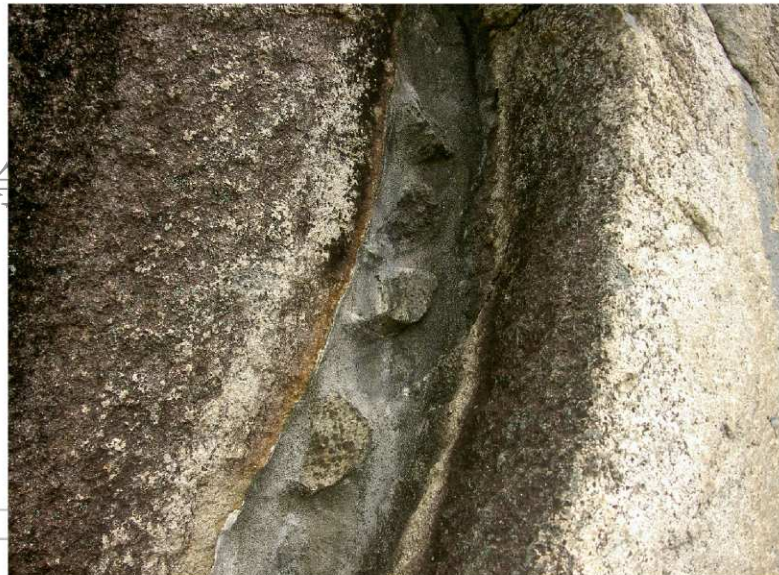
調査箇所2

異状なし

平成5年(1993年)施工

17年経過

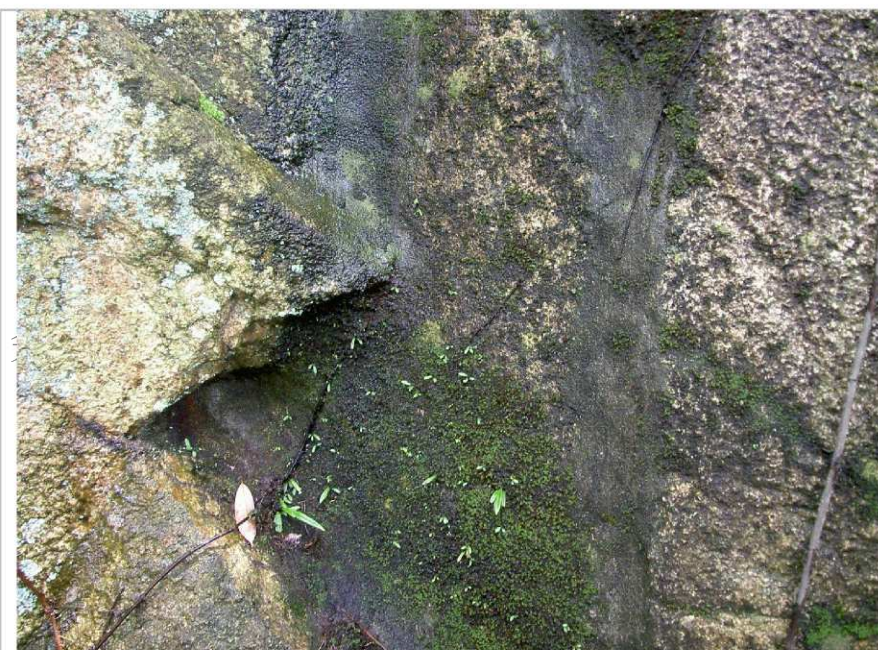
目地部に苔発生

施工時に着色はしていませんが

現地に馴染んでいます。

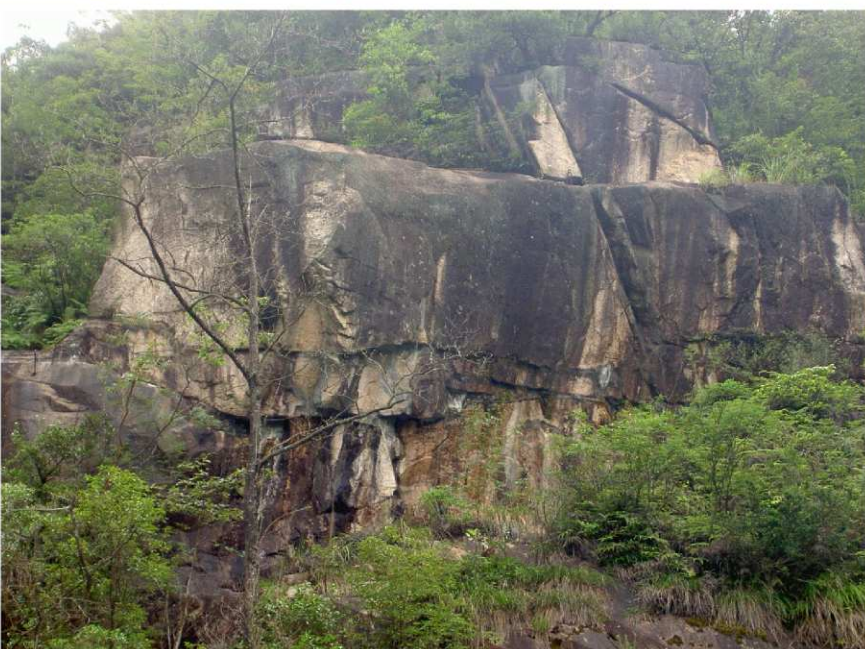
調査箇所5

ロックシェッド上部異状なし

平成10年(1998年)施工

12年経過

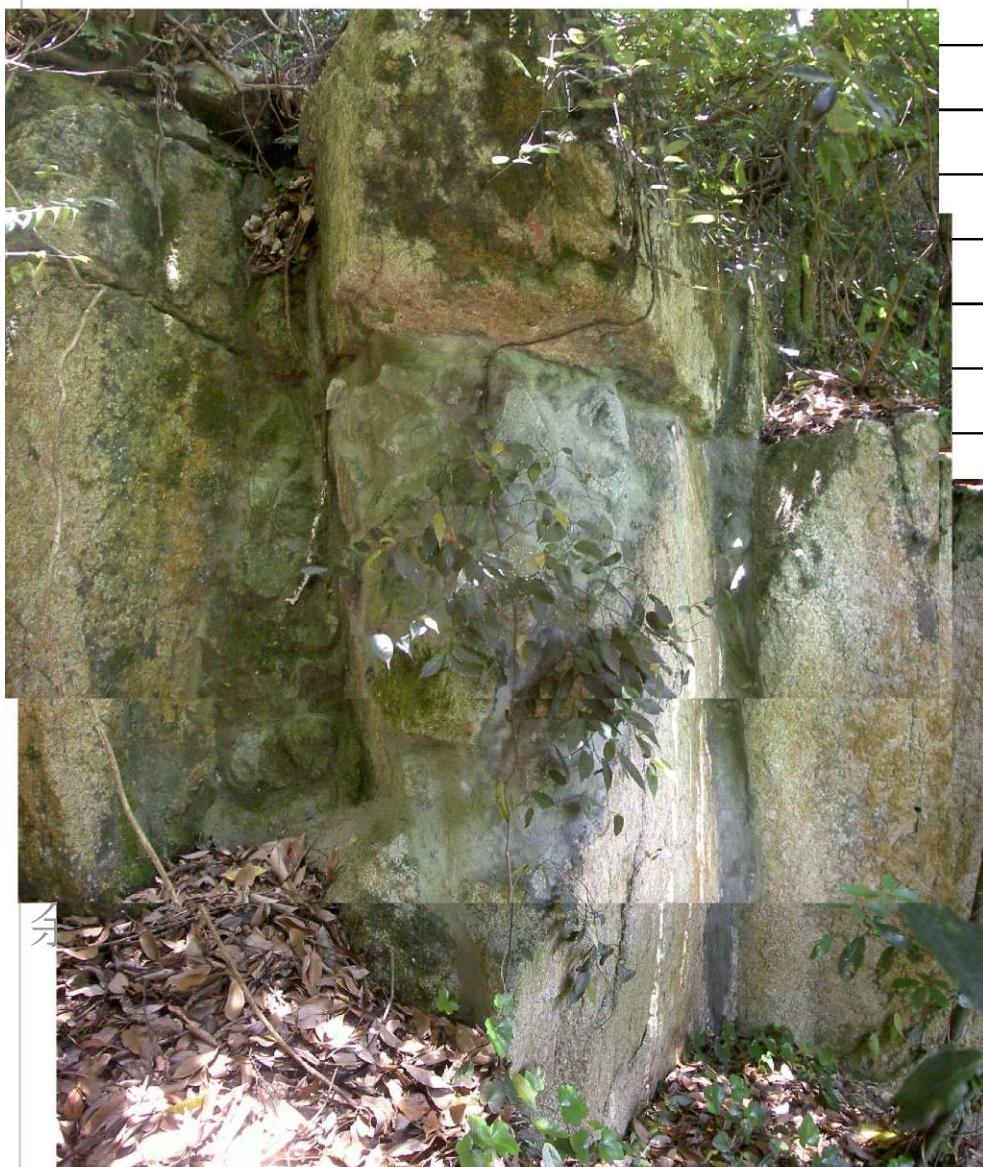
調査箇所2

異状なし

平成6年(1994年)施工

16年経過

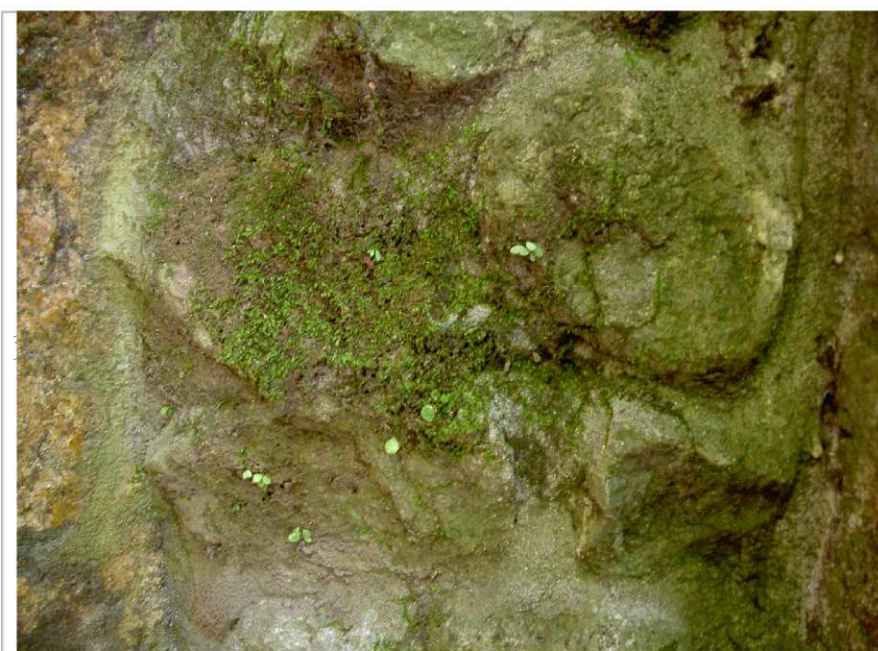
調査箇所2

石積部に苔

平成6年(1994年)施工

16年経過

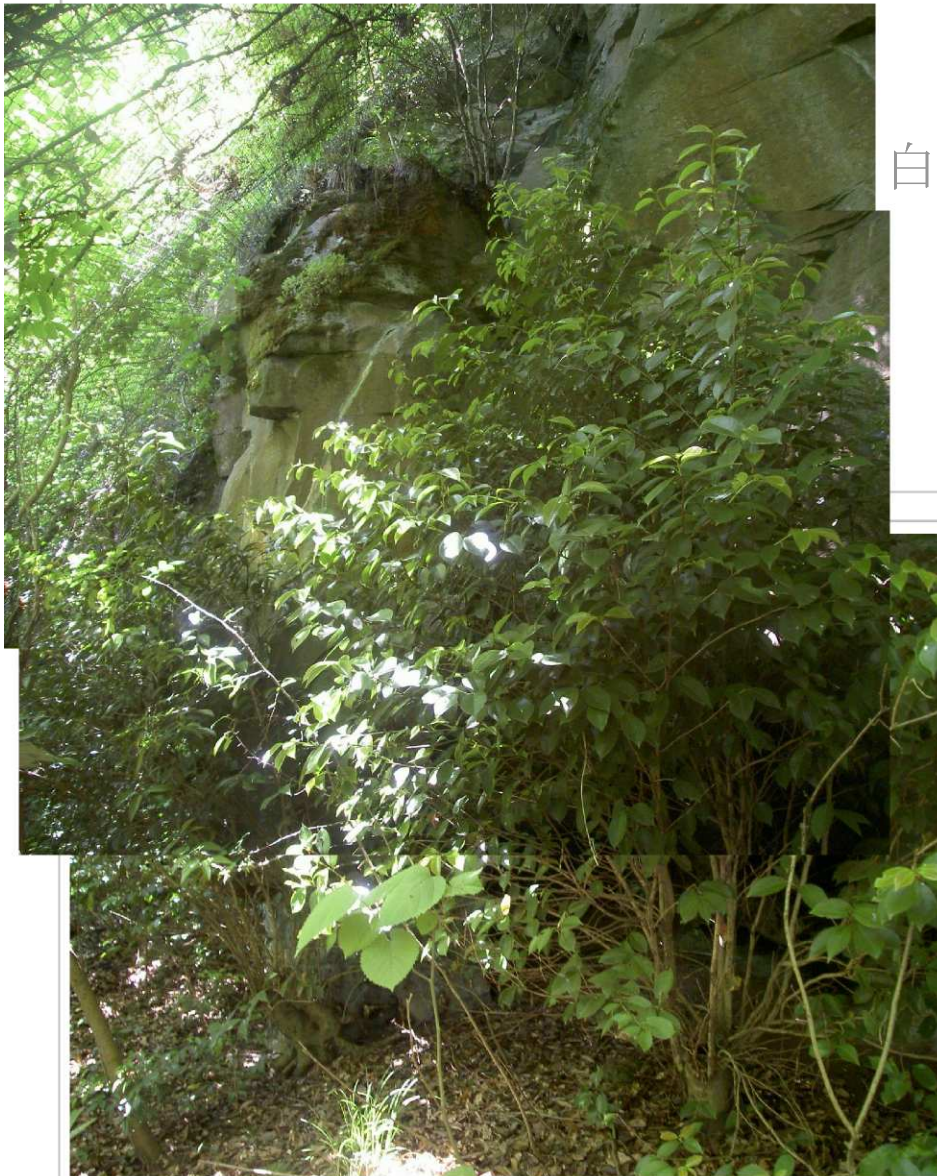
調査箇所9

異状なし

平成10年(1998年)施工

12年経過
